枣庄矿业集团新安煤业有限公司  
矿山地质环境保护与土地复垦方案

# 枣庄矿业集团新安煤业有限公司 矿山地质环境保护与土地复垦方案

编制单位：山东省鲁南地质工程勘察院

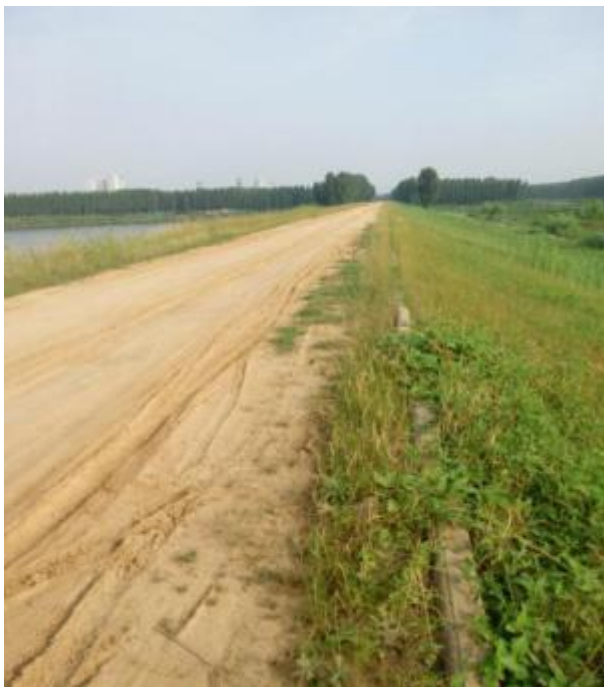
图 0-1 整治的堤坝（由北向南）

(1) 2011 年 4 月 10 日~2012 年 2 月 20 日，投资 314.8635 万元委托济宁市水利工程施工公司组织施工对矿山开采造成的湖东堤西垓斜至北沙河段(桩号 14+500-15+500)提防及护堤地沉陷进行了治理。该工程长度约 700m，完成的主要工程量有：锥探灌浆 9448.15m，堤基清理土方 3285.6m<sup>3</sup>，背水坡护堤地压实土方 1598.35m<sup>3</sup>，迎水坡护堤地建筑土方 138963.81m<sup>3</sup>，迎水坡抛石护脚 1784m<sup>3</sup>，堤顶泥结石路面 3000m<sup>3</sup>，浆砌块石排水沟 100m<sup>3</sup>，种植草皮护坡 2.16 万 m<sup>2</sup>，沉降位移观测桩 20 个。通过堤坝恢复治理加强了该堤坝的防洪能力，消除了地质灾害隐患，同时改善了该区域的生态环境。

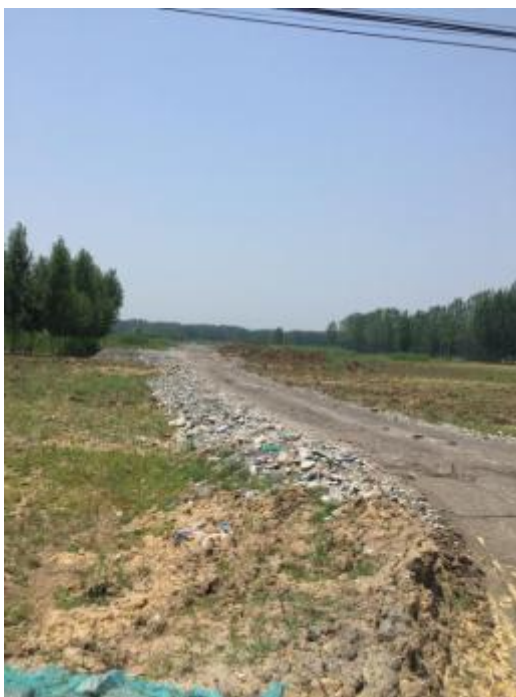
图 0-2 峦谷堆村塌陷地治理现场

项目区位于井田内峦谷堆村采煤塌陷区，采用挖深垫浅的方法，将原有的塌陷区复垦成大面积耕地。主要工程设计包含土地平整工程、农田水利工程、道路工程和防护工程。土地平整工程主要为南部池塘土方挖运至北部复垦区形成耕地田块，然后进行田块内部平整。农田水利工程主要为新建机井、新建排水沟。田间道路工程为新建田间道和生产路。防护工程为新建道路种植防护林。

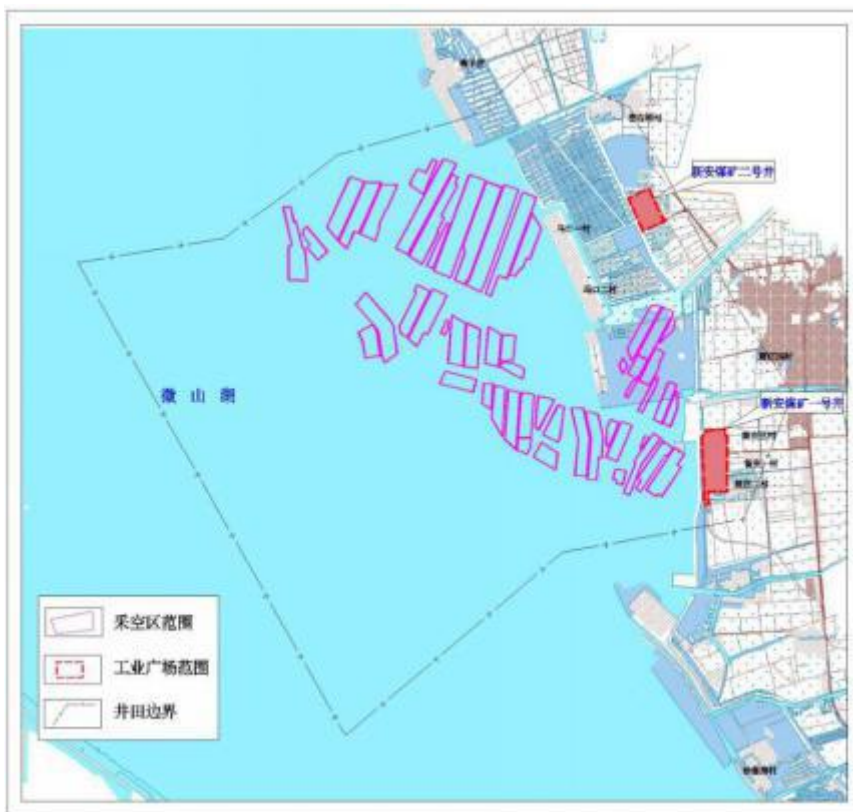
图 1-17 新安煤矿 3（3<sub>上</sub>）煤层采空区分布图

目前 3（3<sub>上</sub>）煤层进行了大部分开采、3<sub>下</sub>、12<sub>下</sub>煤层进行了部分开采。3（3<sub>上</sub>）煤层开采范围主要集中在 51 勘探线以东；3<sub>下</sub>煤层开采范围主要集中在 47 勘探线以东的煤层赋存范围以及马口庄台村庄保护煤柱线以西的部分煤层赋存范围；12<sub>下</sub>煤层开采范围主要集中在 46 勘探线以东、F45-14 断层以北间的煤层赋存范围。

在现场调查中，项目区已出现地面塌陷现象，最大塌陷深度为1.5m，其中塌陷深度大于1.0m塌陷区常年积水，塌陷深度0.5m—1.0m塌陷区域存在季节性积水。

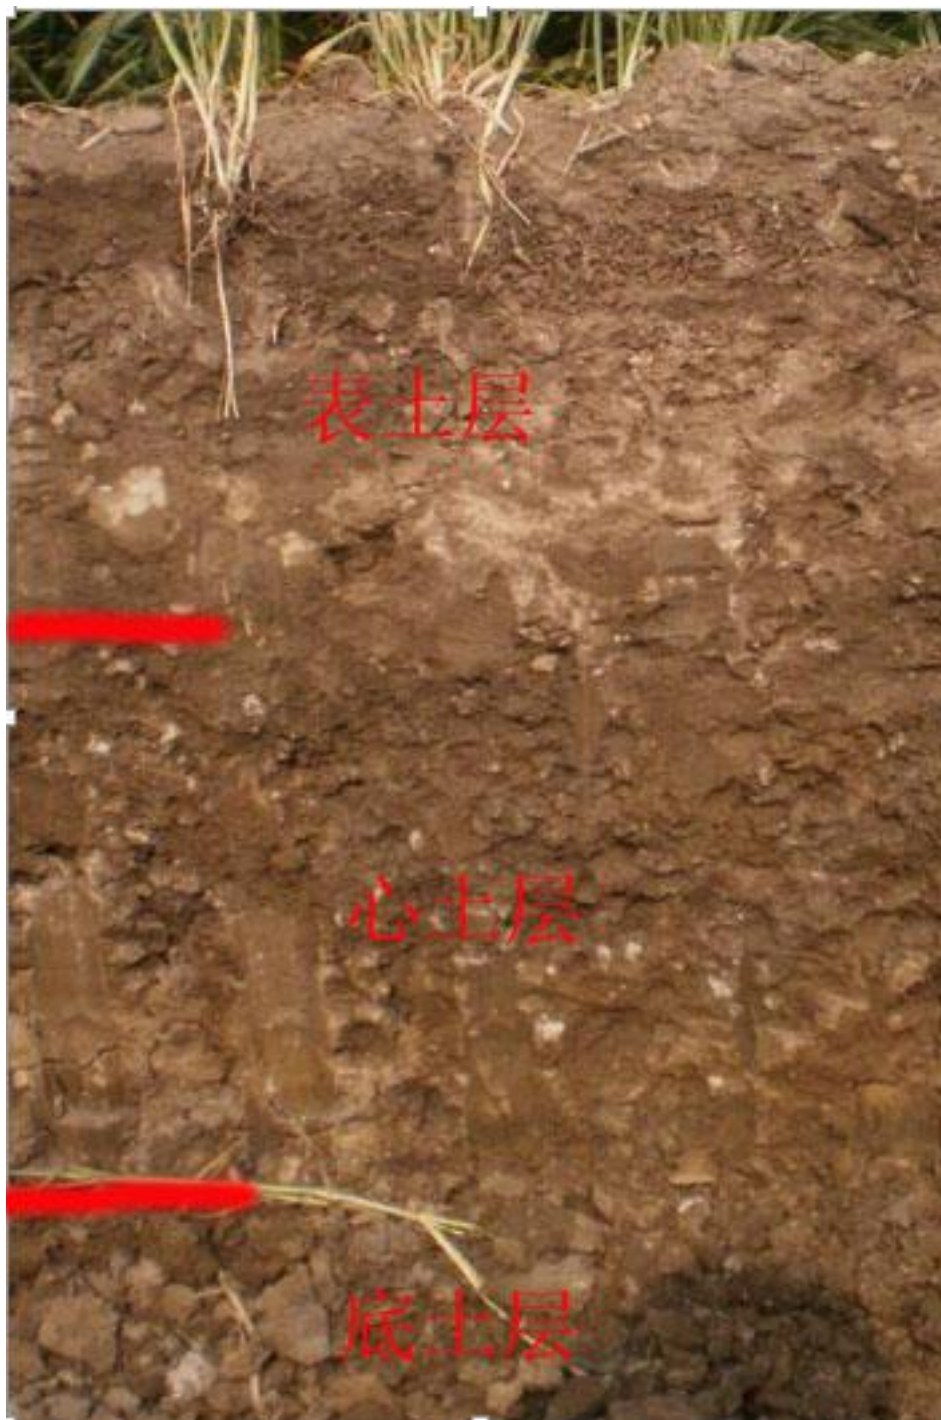
图 2-12 耕地土壤剖面图

根据第二次土壤普查资料，受母质、地形、地貌、水文地质等条件的影响，项目区以潮土土类和潮褐土土类为主，平均土体厚度 1.5m。潮土类，直接发育在河流冲积物和海积物上，剖面质地层次分明，中下部土体有明显的铁锈斑纹，土壤反应中性~微碱；潮褐土的粘淀作用和积钙作用较弱，地下水影响产生的潮化特征明显，人为耕作熟化程度高。

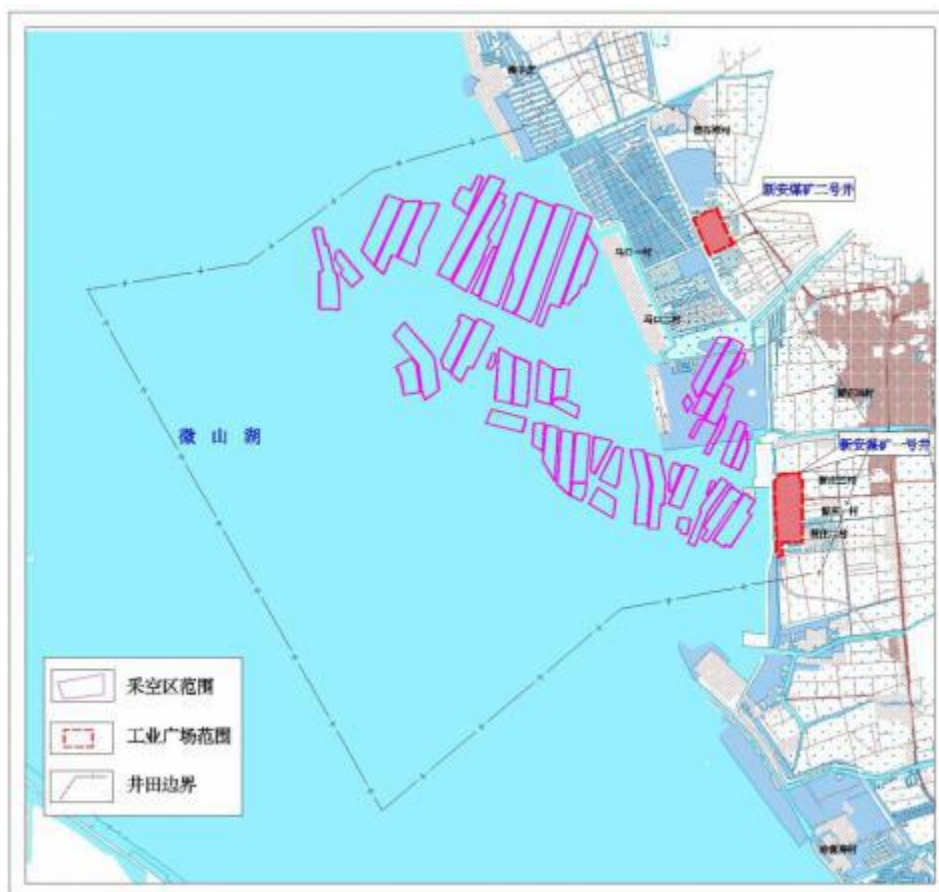
图 3-10 新安煤矿 3 (3<sub>上</sub>) 煤层采空区分布图

目前 3（3<sub>上</sub>）煤层进行了大部分开采、3<sub>下</sub>、12<sub>下</sub>煤层进行了部分开采。3（3<sub>上</sub>）煤层开采范围主要集中在 51 勘探线以东；3<sub>下</sub>煤层开采范围主要集中在 47 勘探线以东的煤层赋存范围以及马口庄台村庄保护煤柱线以西的部分煤层赋存范围；12<sub>下</sub>煤层开采范围主要集中在 46 勘探线以东、F45-14 断层以北间的煤层赋存范围。

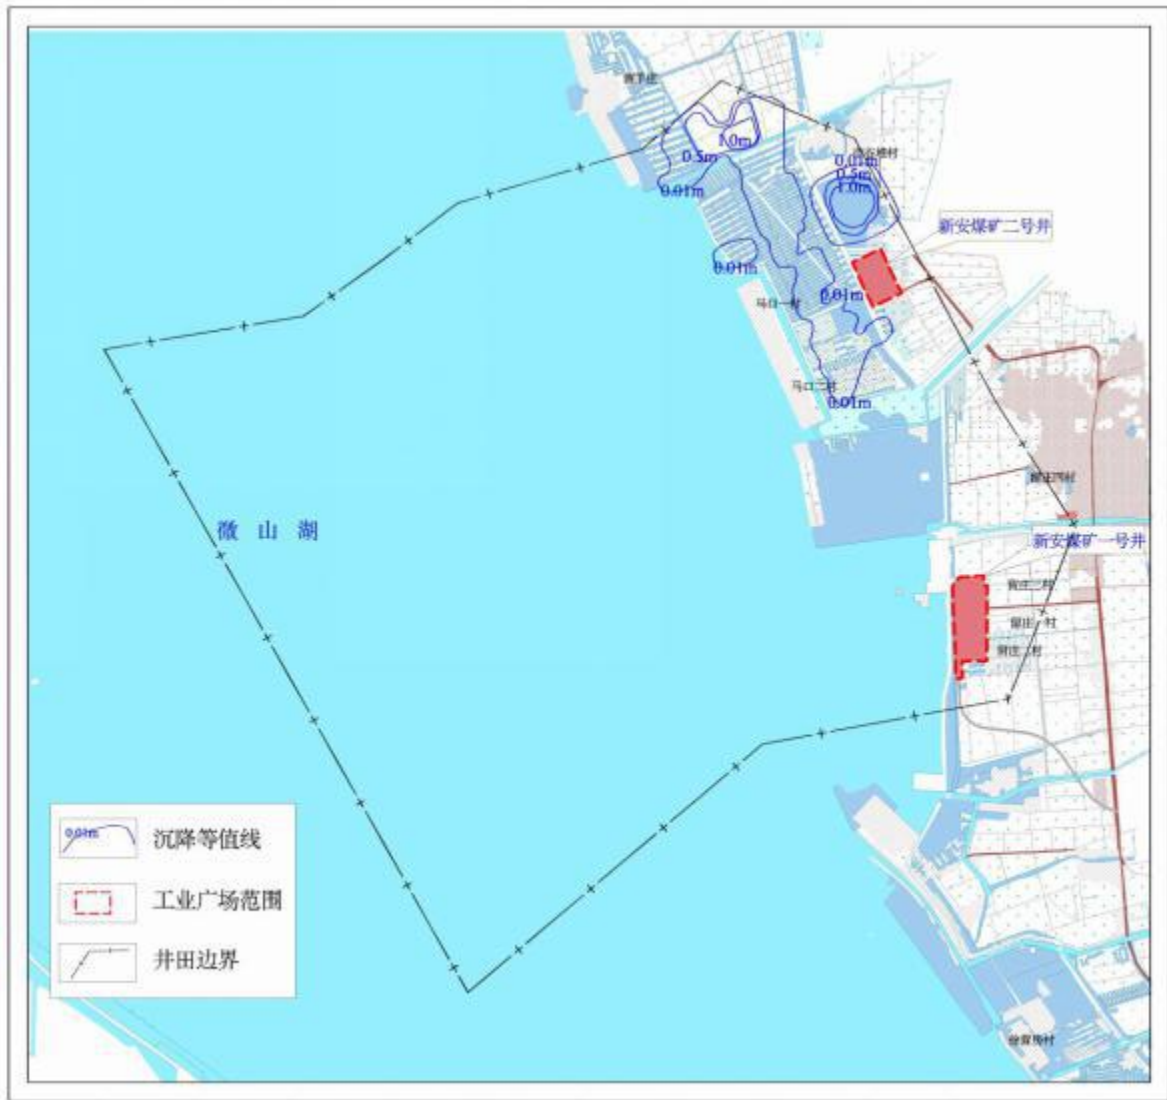
图 3-13 新安煤矿现状塌陷等值线图  
塌陷区现状见图 3-13。

省道 104 从井田东部、二号井东边穿过，在位于峦谷堆村东部区域存在对其塌陷影响的部分路段，该路段长约 580m，最大塌陷深度为 0.13m，未对道路交通产生明显的影响。

塌陷区内其他地表建筑物完好，对矿区道路影响不大。

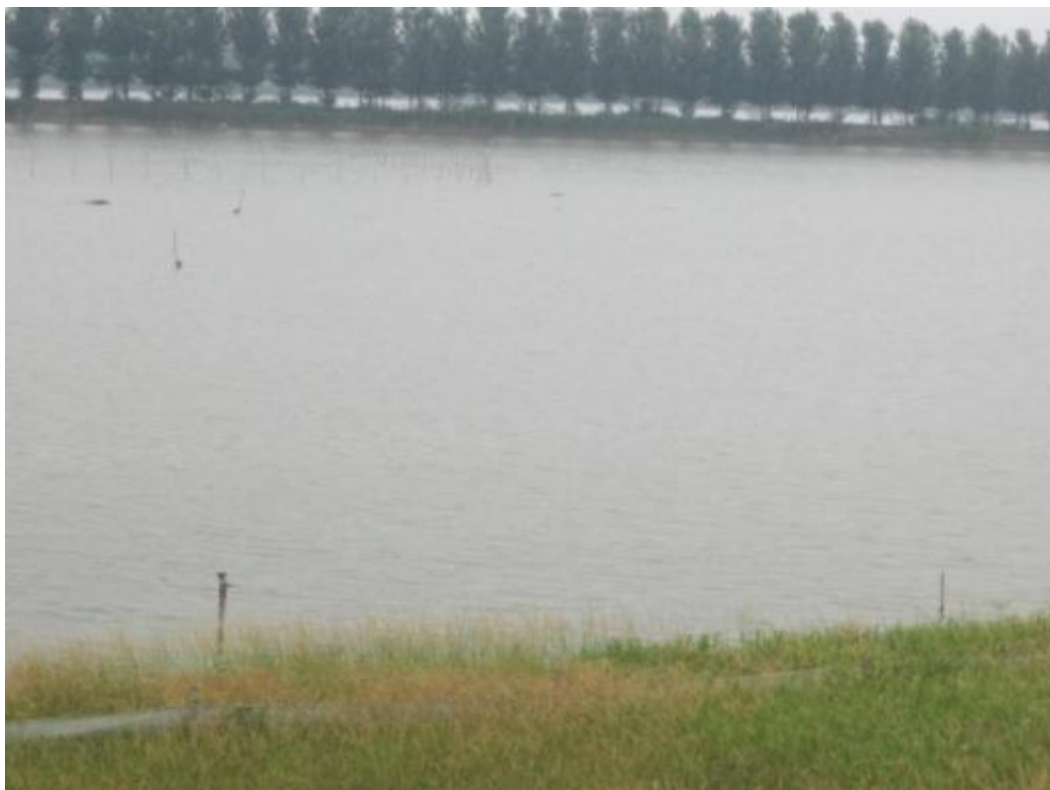
图 3-14 峦谷堆村南塌陷积水坑

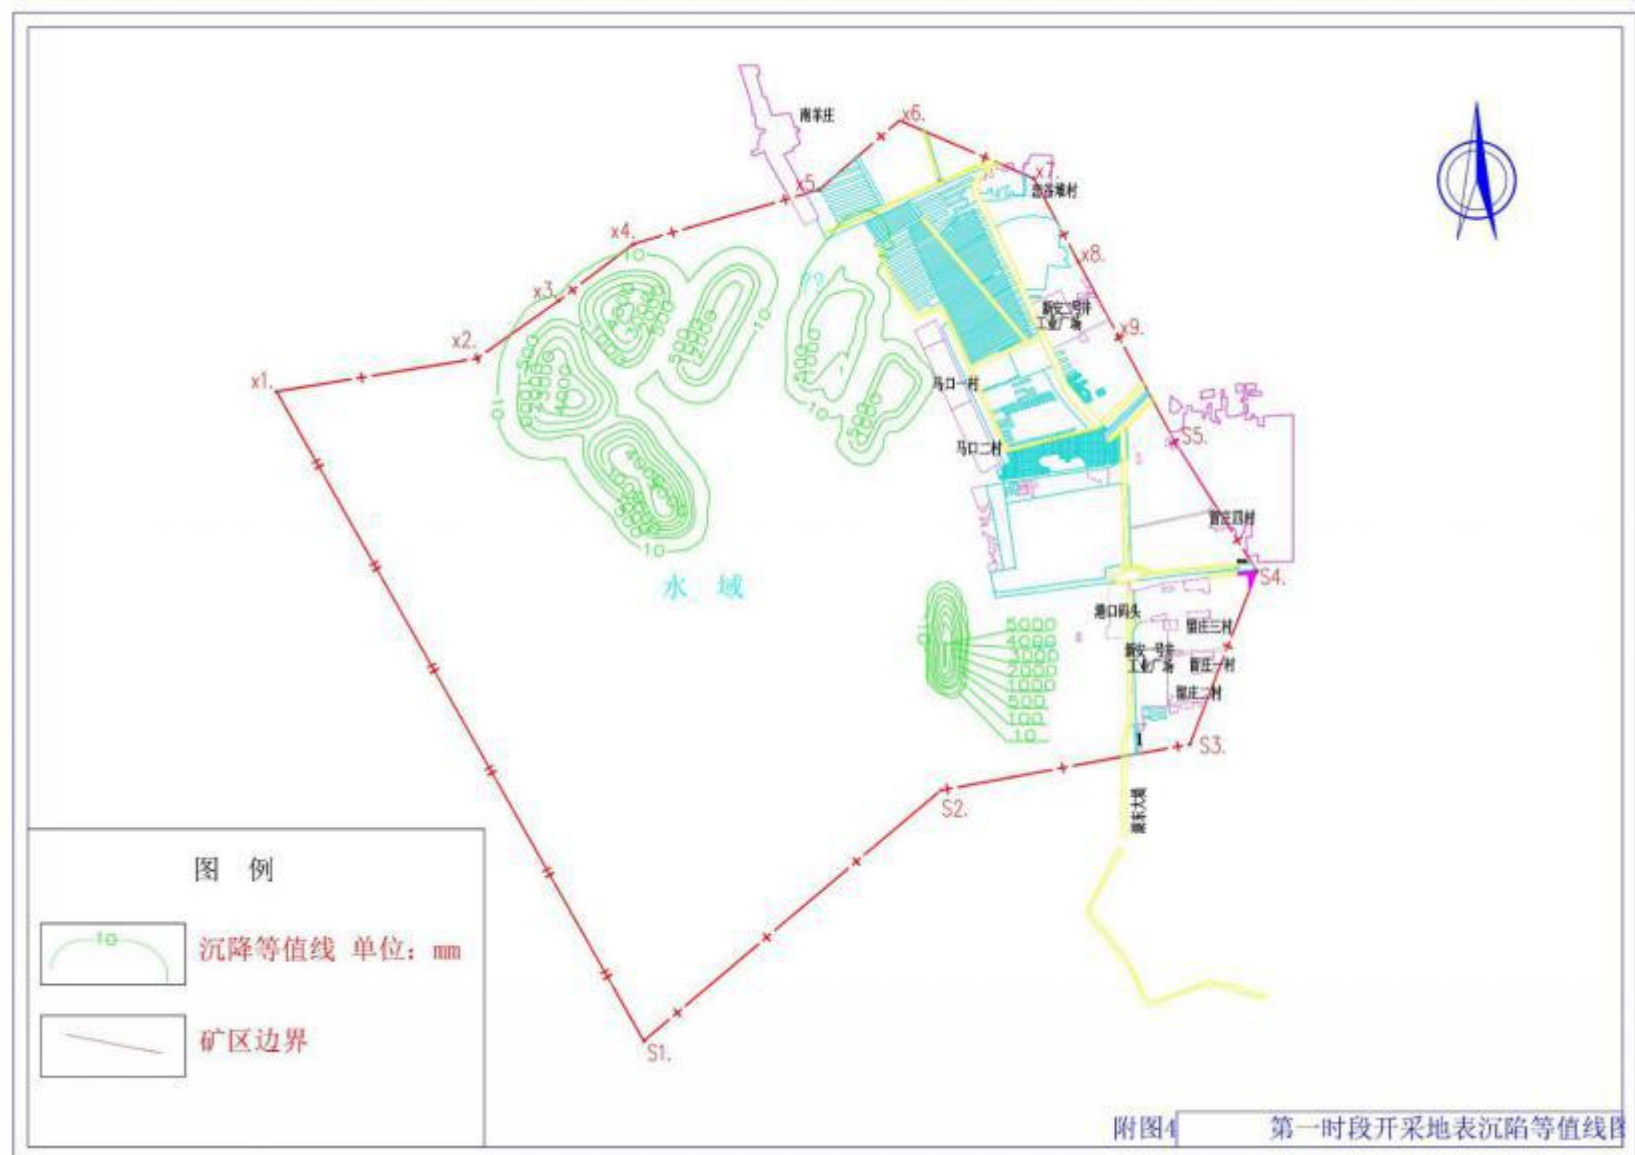
图 3-19 第一时段开采后地表沉陷等值线图

影响程度相对严重。本矿井主采煤层厚度大，总的下沉及移动变形值较大，但基本上都位于湖区，对陆地区域影响较小。

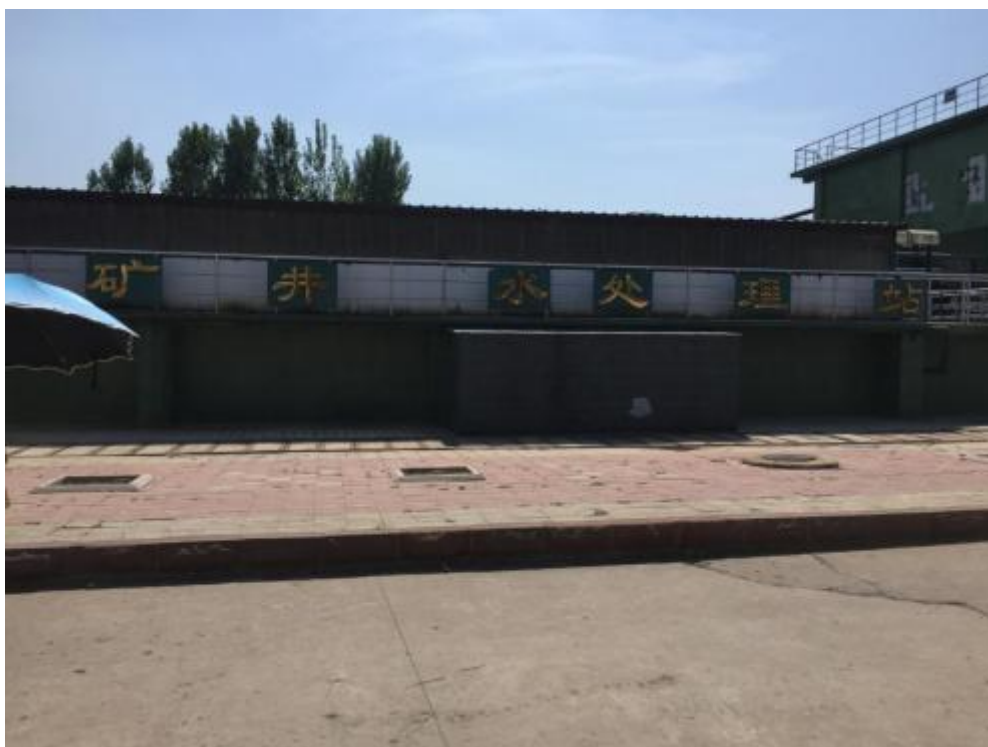
图 3-43 一号井矿井水处理站

新安煤矿矿井水部分用于井下消防洒水、工业场地生产用水、冲厕外，其它均通过矿井泄洪沟排往附近河流。其中一号井工业工厂排水方向为其北部小荆河，二号井工业广场排水方向为其南部北沙河，并最终排往独山湖。矿井专门成立了节能环保办公室，建立矿井水处理站和污水处理站、健全了各项节能环保规章制度。

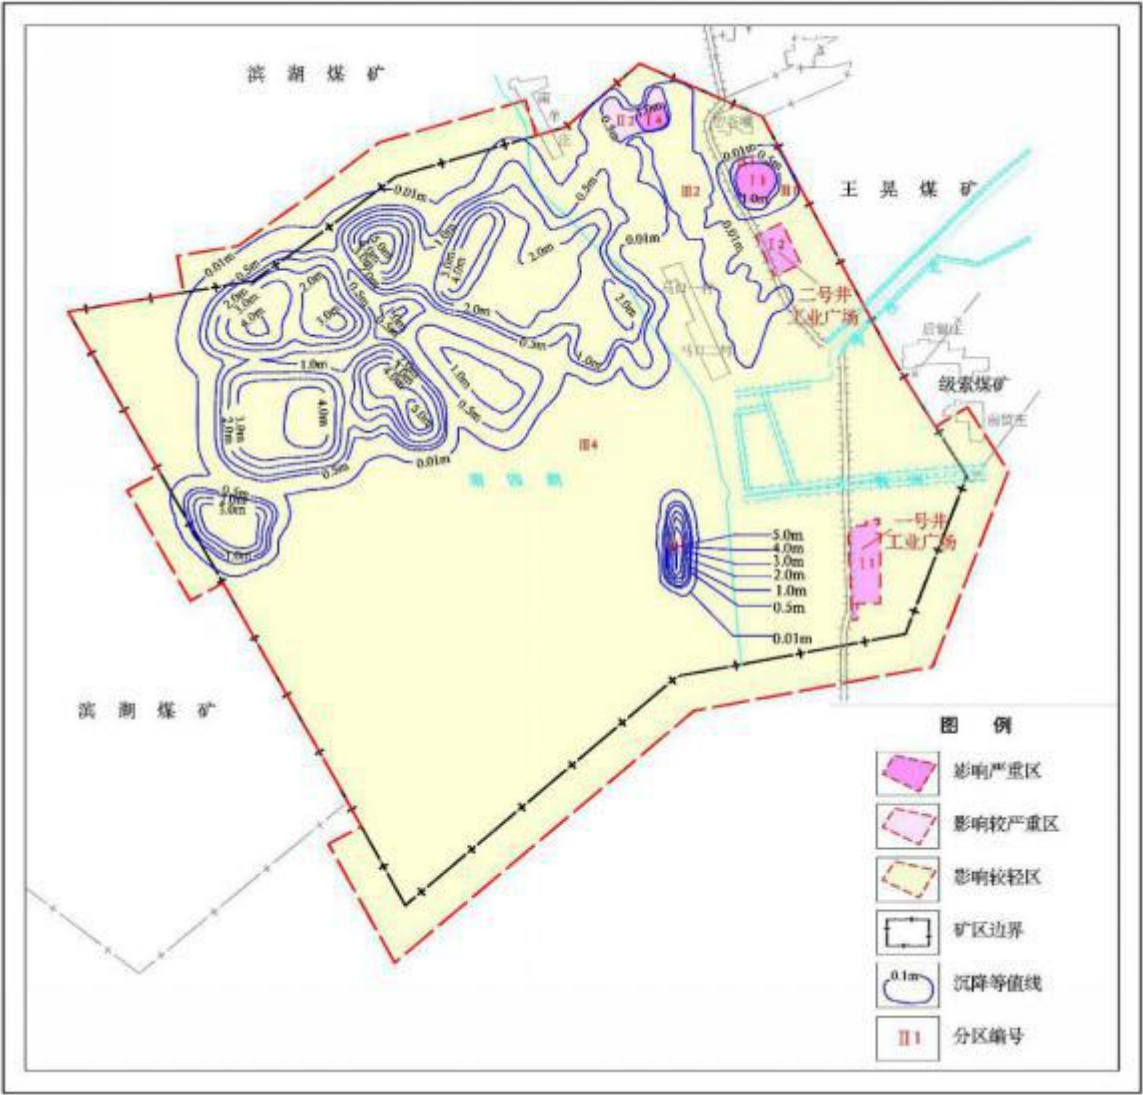
图 3-55 新安煤矿矿山地质环境影响预测评估图

新安煤矿矿山地质环境预测评估见表3-25、图3-55。

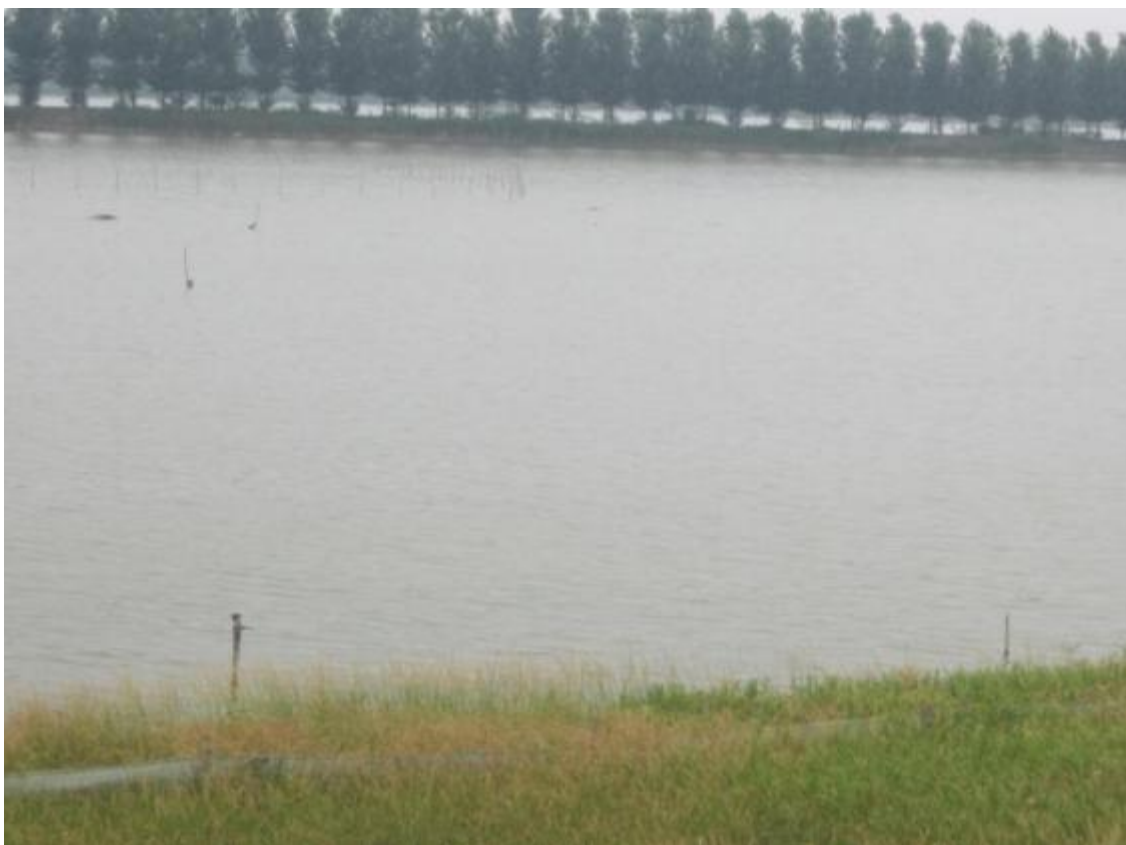
图 3-59 项目区土地塌陷后积水区情况

地表下沉值大于 1.0m 塌陷区内位于井田东北部峦谷堆村村南和南羊庄村南两处片区, 形成了常年积水, 面积为 24.75hm<sup>2</sup>。本区因常年积水造成农业绝产, 生产力下降 80%—100%, 对农田耕作影响严重, 损毁地类主要为农村道路、坑塘水面等。

地表下沉值为 0.5m—1.0m 塌陷区位于井田东部峦谷堆村村南、南杨庄村南、马口一村东和马口二村东等片区, 形成了季节性积水, 面积为 29.01hm<sup>2</sup>。本区耕地因季节性积水造成农业减产, 生产力下降 30%, 对农田耕作影响较严重, 损毁地类主要为农村道路、坑塘水面、沟渠等。

地表下沉值为 0.01m—0.5m 塌陷区位于井田东部峦谷堆村村南、南杨庄村南、马口一村东和马口二村东等片区, 未形成积水现象, 面积为 217.41hm<sup>2</sup>。这部分区域由于塌陷深度较小, 对农业生产、农田耕种有一定影响, 但影响较轻, 农田需作平整方可耕作, 损毁地类主要为水田、水浇地、乔木林地、其他林地、其他草地、农村宅基地、农村道路、河流水面、湖泊水面、坑塘水面、内陆滩涂、沟渠、水工建筑用地、设施农用地等。

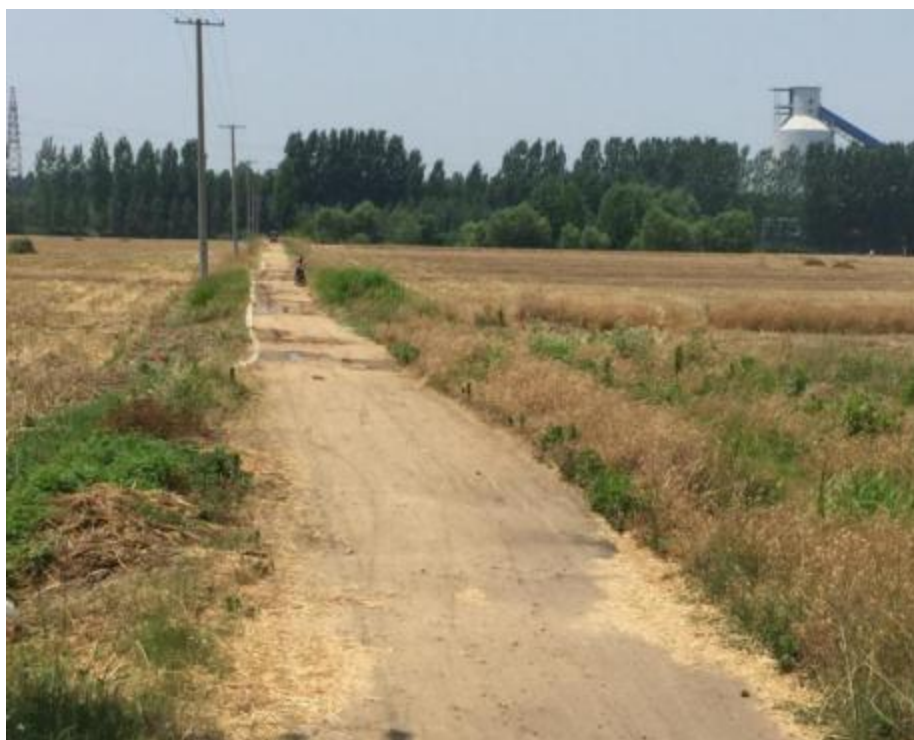
图 3-60 项目区道路损坏情况

新安煤矿生产运营对道路的损毁主要是塌陷导致的地面变形使道路发生损毁。根据现场勘查结果，项目区内原有硬化路出现路面下沉、路面裂缝等现象；项目区内生产路多为土路，采煤塌陷后道路凹凸不平，特别是下雨天，道路更加泥泞难行，影响了其使用功能。道路损毁情况见图 3-60。

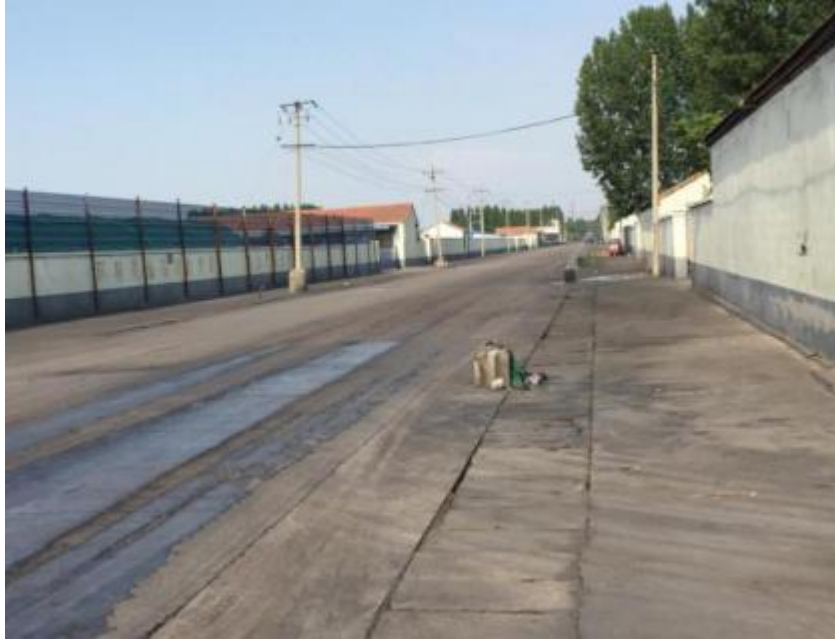
图 3-74 一号井运输道路现状

一号井运输道路为二号井工业广场与县级公路武张线之间的连接路，路面为水泥硬化路，运输道路长约 1208m，宽约 8m，已损毁土地面积为 0.97hm<sup>2</sup>，损毁方式为压占，损毁土地类型为公路用地。

一号井运输道路为二号井工业广场与县级公路武张线之间的连接路，路面为水泥硬化路，运输道路长约 1208m，宽约 8m，已损毁土地面积为 0.97hm<sup>2</sup>，损毁方式为压占，损毁土地类型为公路用地。由于载重汽车碾压，损毁土地全部压实。根据上表 3-36 压占土地损毁程度分析因素及等级标准表，一号井运输道路损毁程度为重度损毁。

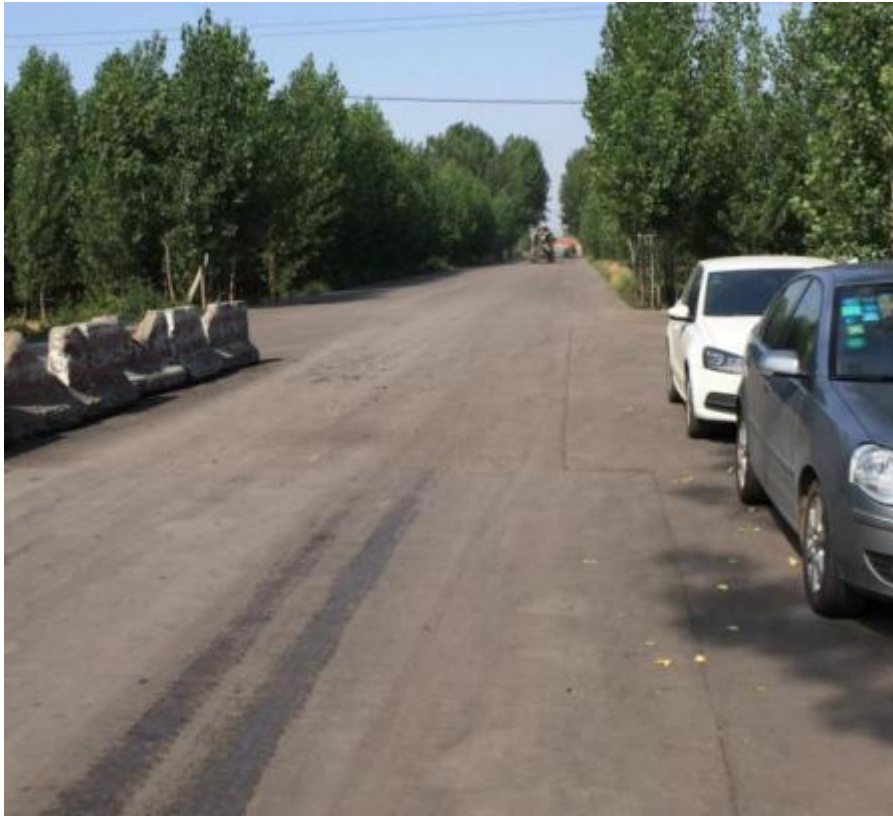
图 3-75 二号井运输道路现状

二号井运输道路为一号井工业广场与省道 104 之间的连接路，路面为水泥硬化路，运输道路长约 2839m，宽约 8m，已损毁土地面积为 2.27hm<sup>2</sup>，损毁方式为压占，损毁土地类型为公路用地。

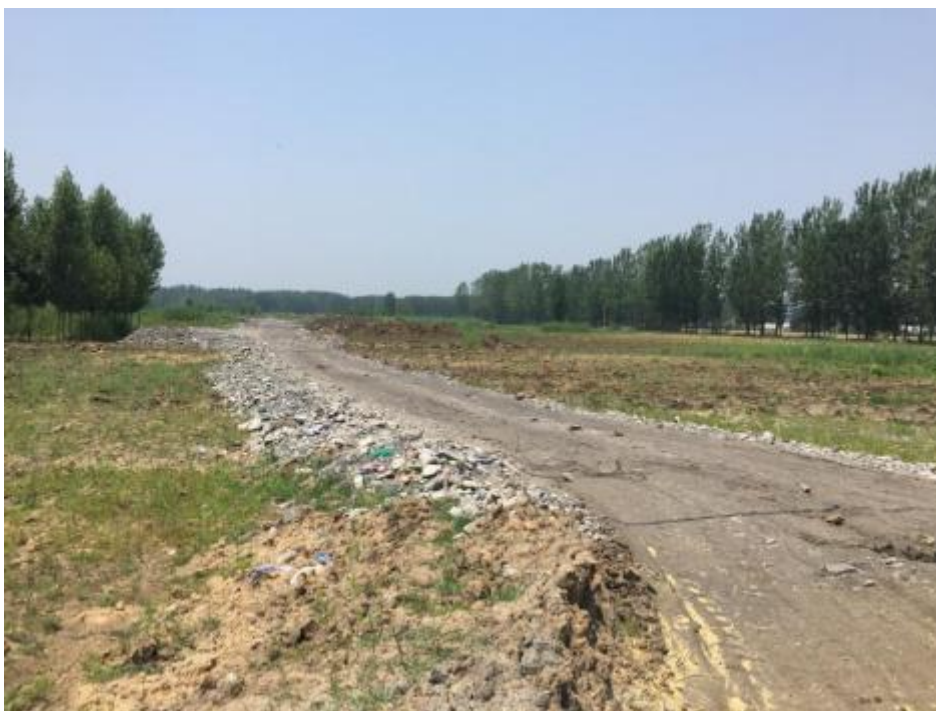
图 3-76 峦谷堆村治理现场

新安煤矿本着“谁破坏、谁复垦”的原则，积极对塌陷地进行复垦。2017年9月新安煤矿委托山东省煤田地质局第二勘探队编制了《微山县新安煤业有限公司采煤塌陷地治理项目设计报告》对矿区范围内峦谷堆村塌陷区进行土地复垦工程设计，项目设计通过了微山县国土资源局组织的评审。。

项目区总投资为 765.15 万元，复垦面积 43.14 公顷，亩均投资 11824.29 元。目

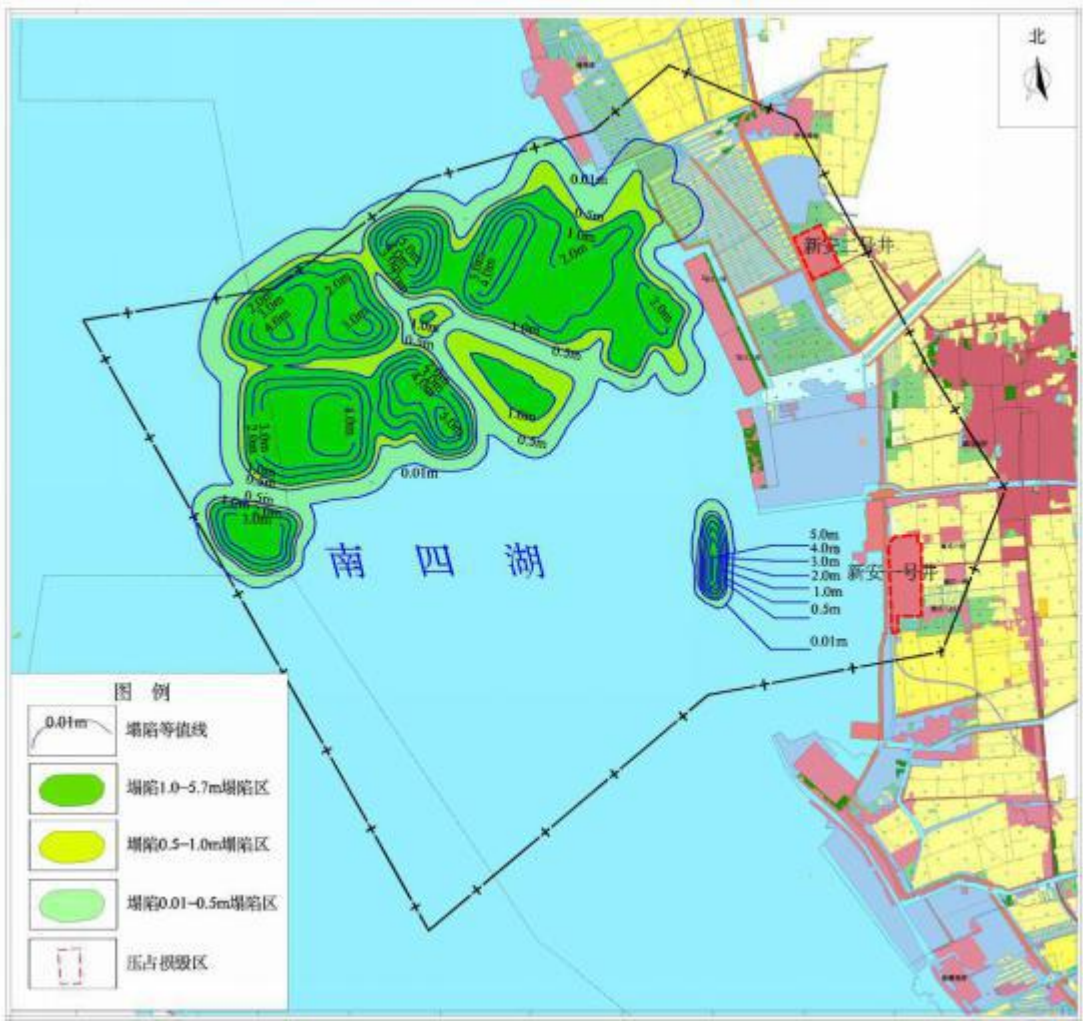
图 3-78 拟损毁情况图

通过以上分析，新安煤矿拟损毁土地共 1653.50hm<sup>2</sup>，包括水田 0.04hm<sup>2</sup>、水浇地 11.33hm<sup>2</sup>、旱地 0.85hm<sup>2</sup>、其他林地 6.03hm<sup>2</sup>、河流水面 3.42hm<sup>2</sup>、湖泊水面 1605.97hm<sup>2</sup>、坑塘水面 22.46hm<sup>2</sup>、沟渠 0.16hm<sup>2</sup>、水工建筑用地 3.24hm<sup>2</sup>。拟损毁区域各地类损毁情况见图 3-83、表 3-37。

新安煤矿拟损毁土地全部为塌陷损毁，最大塌陷深度约为 5.7 米。其中，塌陷深度为 0.01m-0.5m 的损毁区域占地面积 508.99hm<sup>2</sup>，占拟损毁土地 30.78%；塌陷深度为 0.5-1.0m 的损毁区域占地面积 262.72hm<sup>2</sup>，占拟损毁土地 15.89%；塌陷深度为 1.0-5.70m 的损毁区域占地面积 881.79hm<sup>2</sup>，占拟损毁土地 53.33%。各塌陷深度损毁情况见表 3-38。

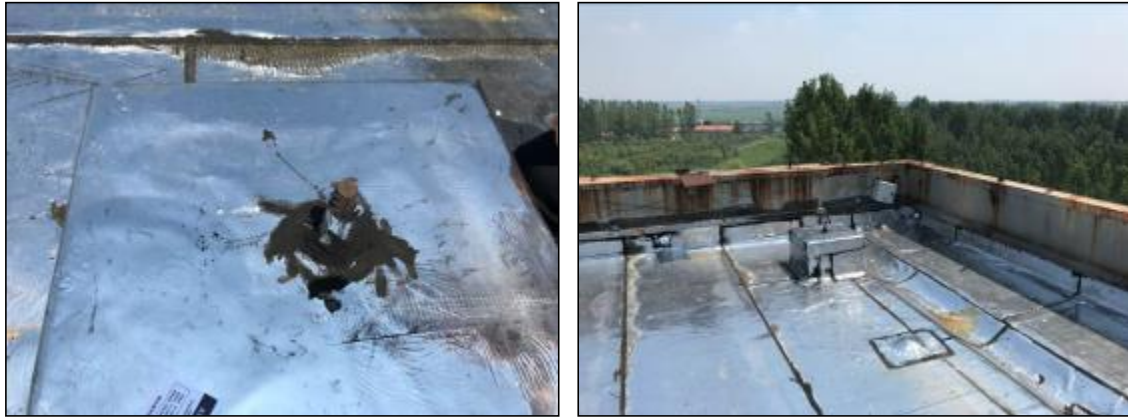
图 5-11 既有采空塌陷监测基准点照片（x8）

变形监测范围内，南羊庄村因间隔水面，无法与陆地变形监测网相连，本次设计在南羊庄新设一处GPS监测点。

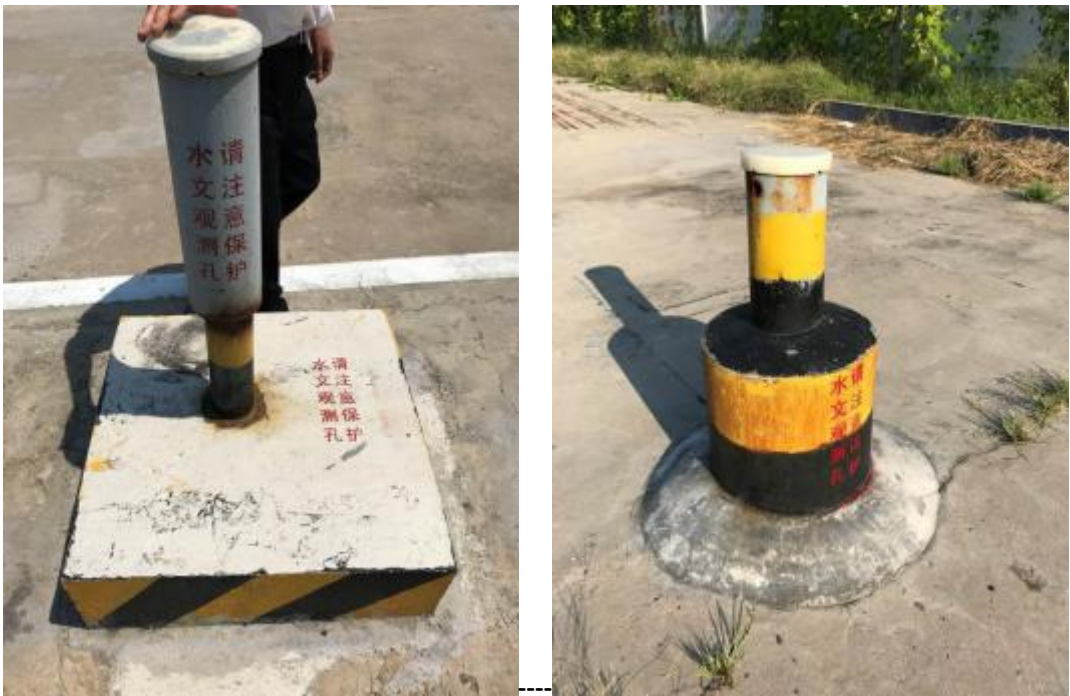
图 5-12 已布设基岩水监测孔（加装自动监测仪）

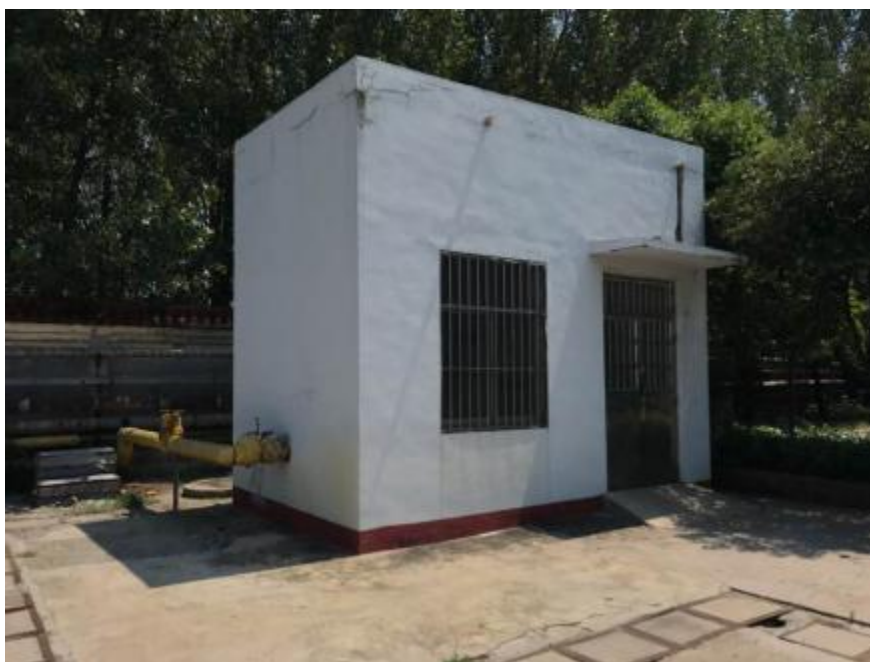
图 5-13 拟布设浅层孔隙水监测点（二号井水源井）

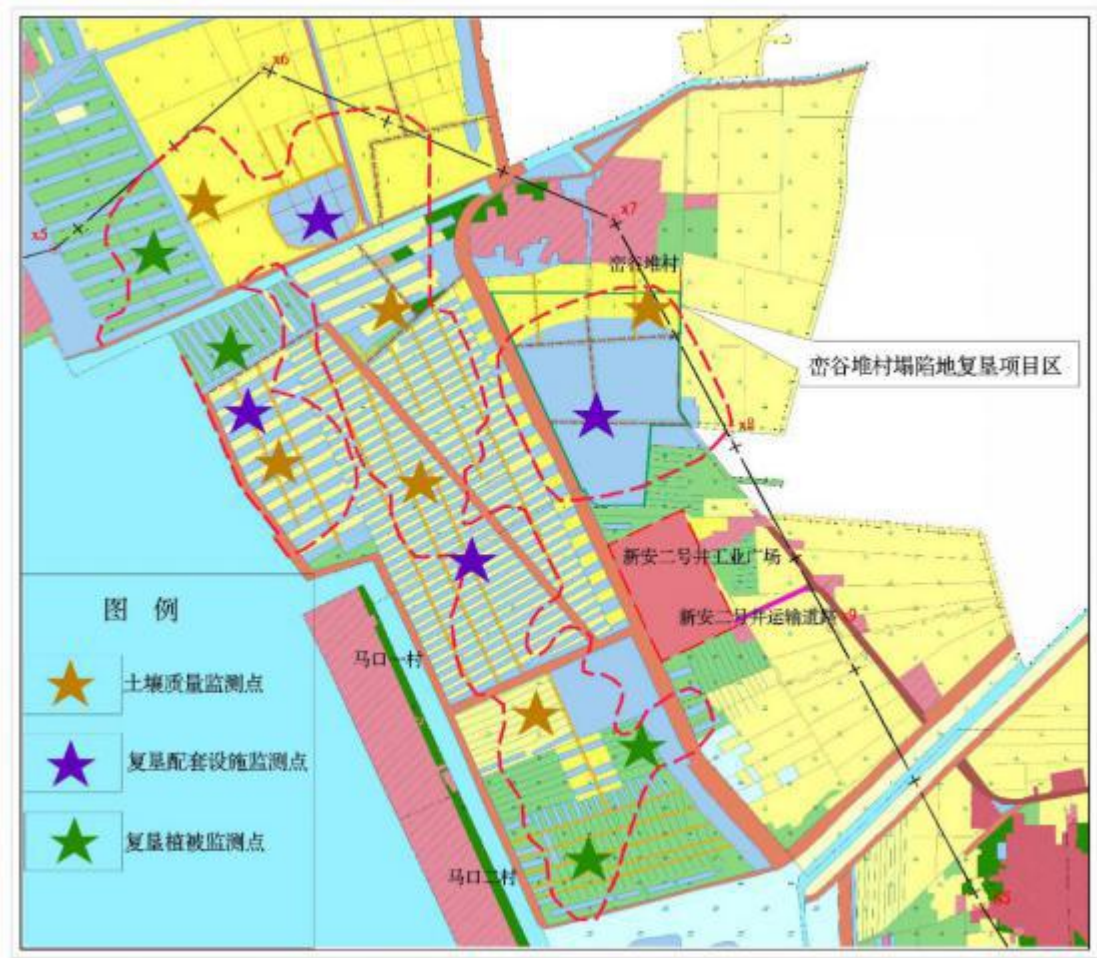
本方案设计复垦配套设施监测点 4 个，分别位于南羊庄南部塌陷区复垦后坑塘内部塘堤、密谷堆村南部塌陷区复垦后坑塘内部塘堤、湖东大堤以西两处维修道路和沟渠。

图 5-15 新安煤矿土地复垦监测布置图

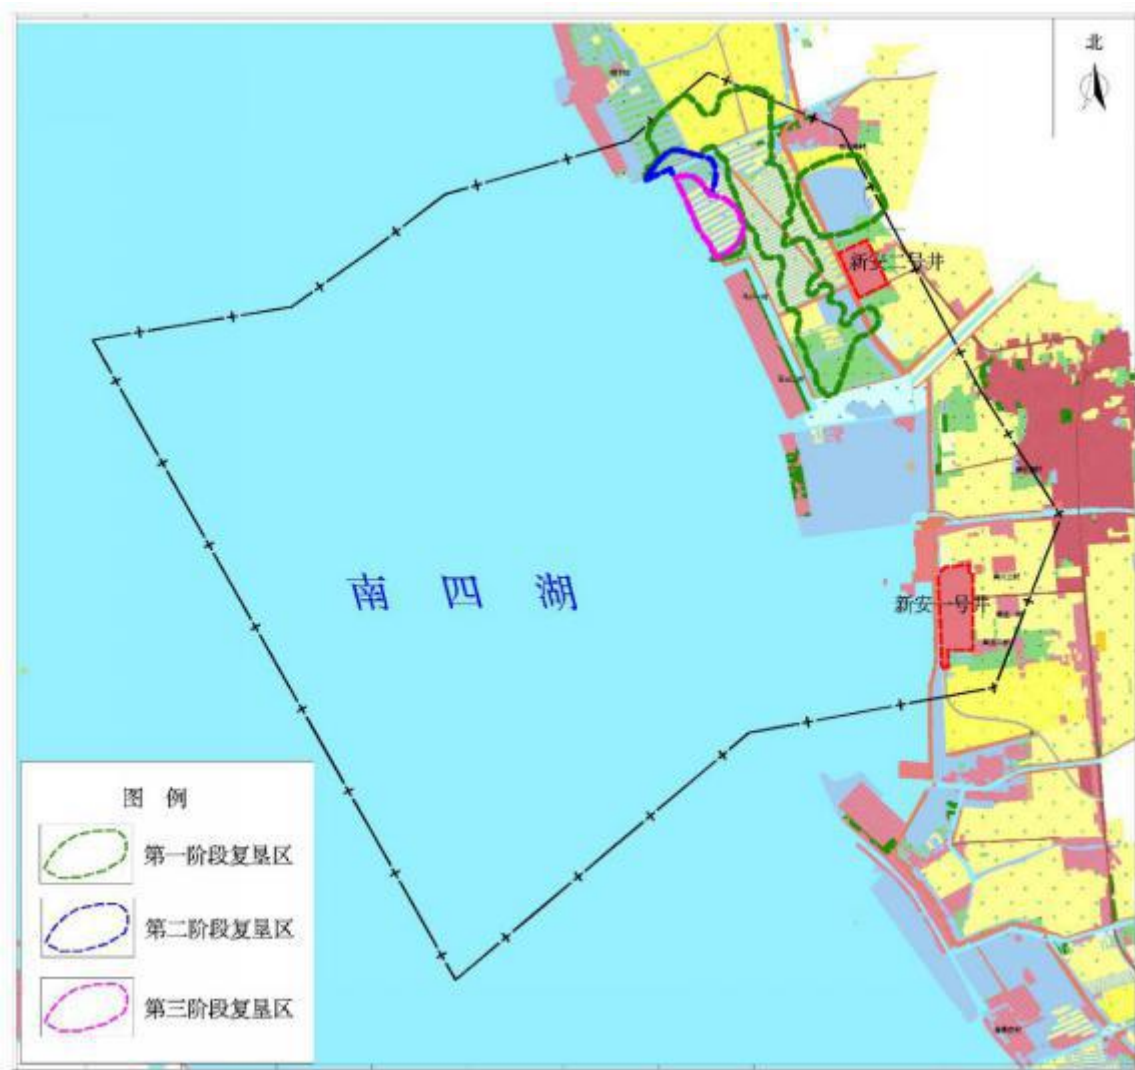
| 阶段 | 时间 | 复垦位置 | 备注 |
|---|---|---|---|
| 第二阶段 | 2023 年～<br>2027 年 | 第一时段开采稳定后不再重复塌陷的陆地塌陷区 | 对塌陷复垦责任区实施土地复垦，并对复垦的土地进行管护 |
| 第三阶段 | 2028 年～<br>2032 年 | 第二时段开采稳定后的陆地塌陷区 | 对塌陷复垦责任区实施土地复垦，并对复垦的土地进行管护 |

图 6-1 各治理阶段区域图

各阶段复垦计划分析见表 6-1，各阶段治理区域见图 6-1。
