# 洛阳义安矿业有限公司正村煤矿 矿山地质环境保护与土地复垦方案

洛阳义安矿业有限公司  
2018 年 07 月

编制单位：河南省地质矿产勘查开发局测绘地理信息院

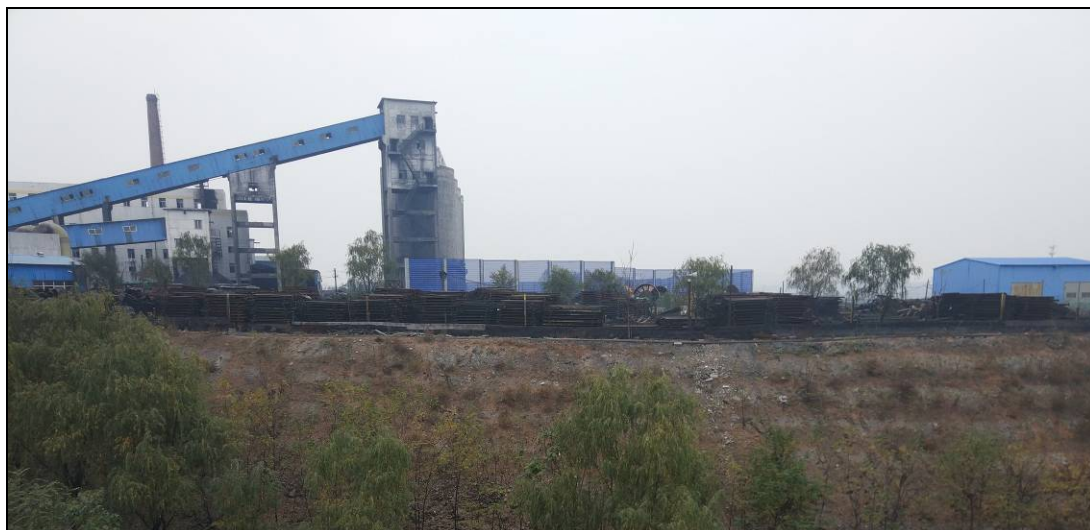
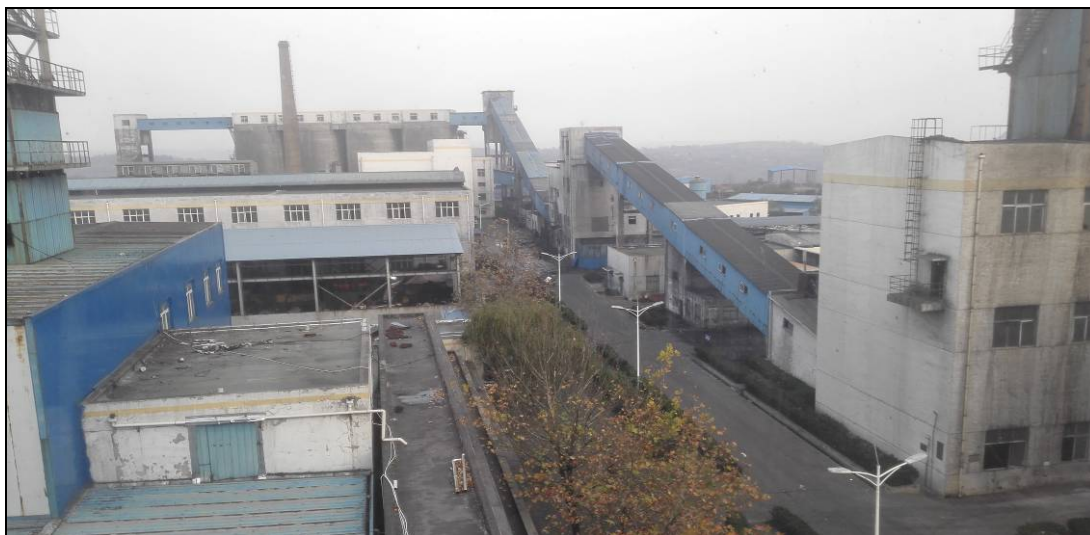
图 1-3 正村煤矿工业广场

工业广场占地面积  $14.07\text{hm}^2$ ，其地面设施主要由主井、副井、中央风井、原煤储煤场、坑木加工房、机修车间、锅炉房、筛分楼等。位于矿区北部边界。工业广场内建筑物高度一般为 3-15m，为钢架和砖混结构，建筑物周边地面均为混凝土结构。见图 1-2、图 1-3 和图 1-4。平面布置见图 1-6 工业广场平面布置图。

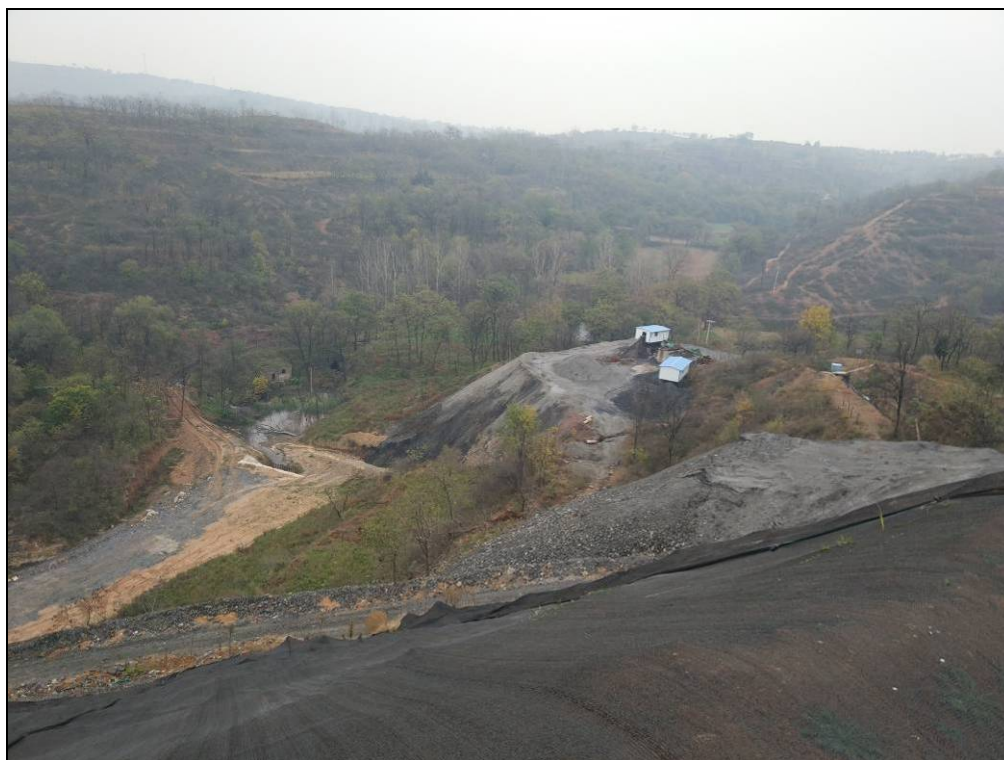
图 1-10 正村煤矿矸石堆场现状

建井期排矸石  $20.4482 \times 10^4 \text{m}^3$ ，大部分用来填充工业场地，少量堆积在排矸场；生产期排矸石产生量为  $9.6 \times 10^4 \text{m}^3/\text{a}$ ，排往设在工业场地附近的沟谷排矸场（图 1-10），不起矸石山。

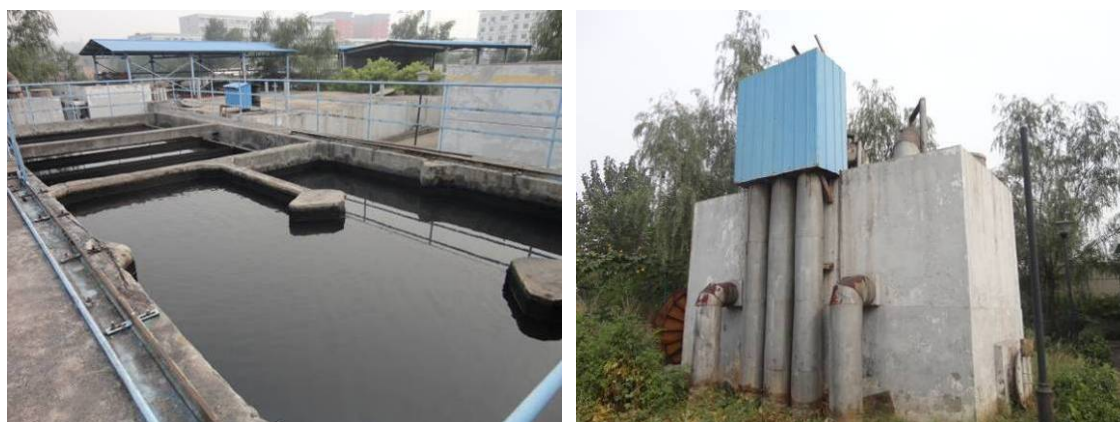
图 1-11 矿井污水处理设备

根据《开发利用方案》本工程矿井正常涌水量  $7488\text{m}^3/\text{d}$  ( $312\text{m}^3/\text{h}$ )，目前实际涌水量为  $180\text{m}^3/\text{h}$ 。井下已建设有水仓用于收集和沉淀涌水，部分涌水（约  $70\text{m}^3/\text{h}$ ）沉淀后直接用于井下作业用水，多余部分通过管道输送至地表，地表已建设有涌水净化站（图 1-11），处理能力为  $240\text{m}^3/\text{h}$ ，采用聚合氯化铝絮凝——斜管沉淀池——二次投加聚合氯化铝絮凝——重力式无阀过滤池——净水池的工艺进行净化处理，处理后的涌水用于职工淋浴和矿区绿化灌溉，不外排。

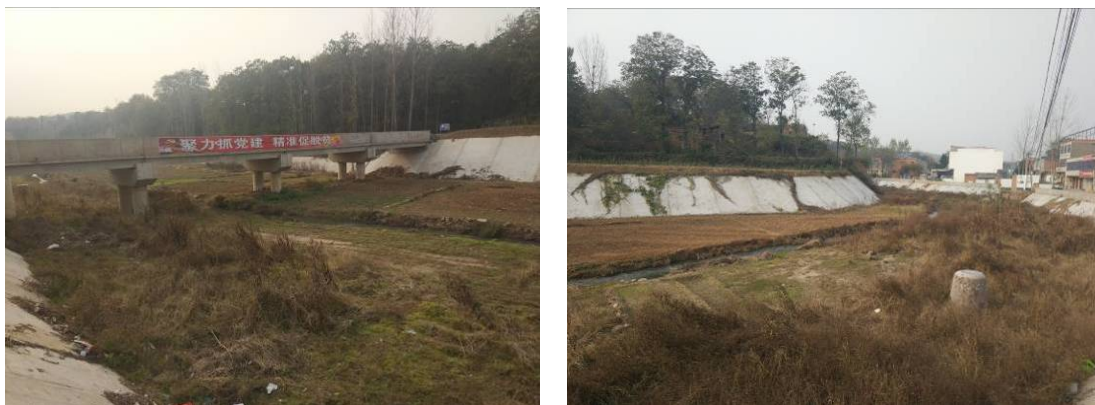
矿区范围内有两个小型水库，范沟水库和养马水库，范沟水库位于矿区东北部，是当地群众利用自然地形修建的，其主要功能是蓄积大气降水用以灌溉农田，流域面积8km<sup>2</sup>，有效库容60.3×10<sup>4</sup>m<sup>3</sup>。养马水库位于矿区西南部，流域面积30km<sup>2</sup>，有效库容93.5×10<sup>4</sup>m<sup>3</sup>。范沟水库和养马水库近年来常处于干涸状态，库区已被群众开垦为农田（见图2-3）。

图 2-3 已被开垦为农田的水库渠道

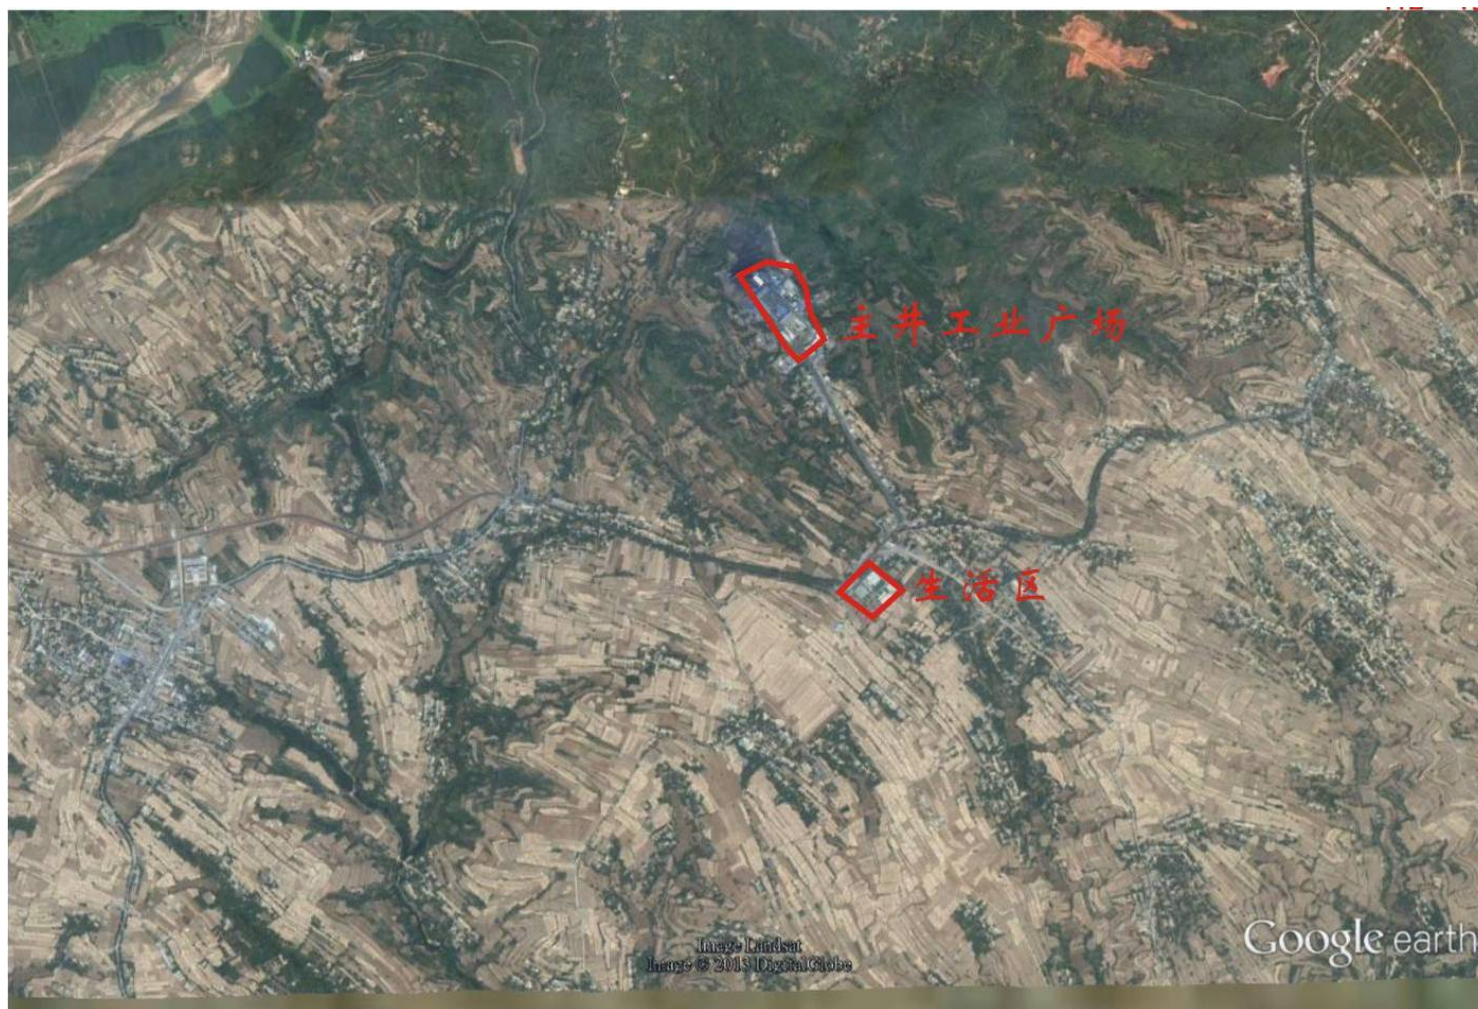
本区属黄土丘陵沟壑，地势起伏较大。矿区中部地势较高，且较为平坦，北西、南东两侧地势较低，沟谷发育，地形较为复杂。海拔一般 300~400m，区内最高点位于矿区东部的鹰巢岭，最高海拔 488.60m，最低点为矿区北部刁沟一带，海拔 253.10m，相对高差 235.50m，地形坡度一般为 20°~35°。

图 2-5 项目区地形地貌图（来源于 google 地图）

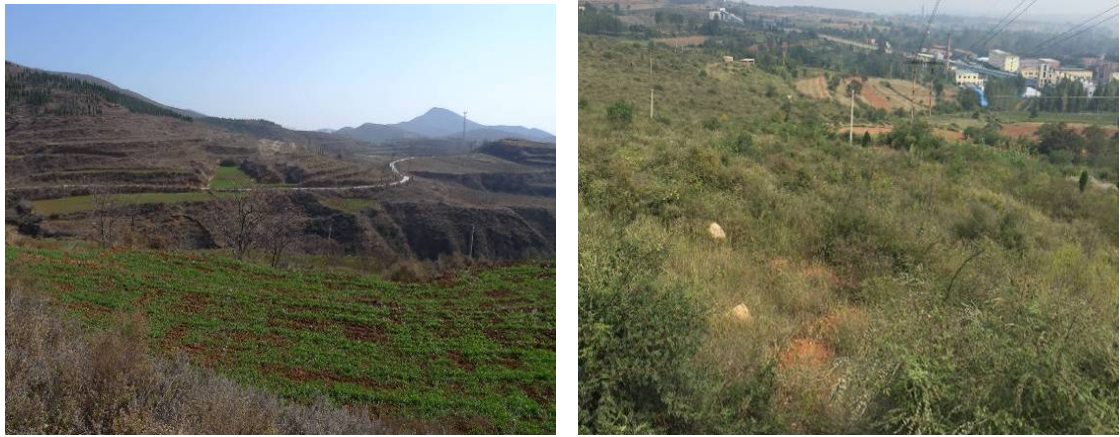
本区主要地貌类型为：黄土台地-剥蚀地貌，沉积岩低山丘陵-侵蚀剥蚀地貌，其中以黄土地貌为主要表现形式。由于黄土地松散易受水流侵蚀，因此地形破碎，梁峁、沟谷发育。沉积岩低山丘陵-侵蚀剥蚀地貌主要分布在井田北部，基岩裸露，土地贫瘠、地形破碎。见图 2-4、2-5。

图 2-4 项目区低山丘陵地貌照片

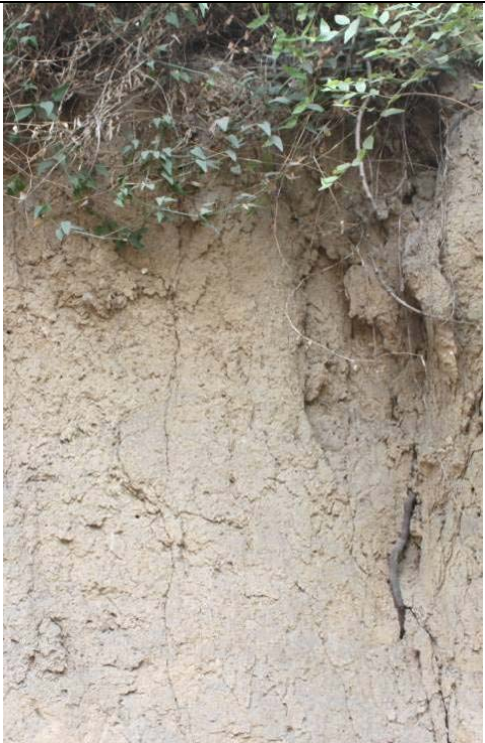
| | 剖面描述 | <p>0-15cm: 棕褐色, 枯落层, 团粒状结构, 疏松, 少量根系, 湿, 腐植含量高。</p> <p>15-25cm: 棕褐色, 淋溶层, 粉砂质壤土, 屑粒状结构, 中量碳酸钙新生体, 紧实, 润。</p> <p>25-100cm: 褐棕色轻壤, 中壤, 块状, 稍紧, 有少量小孔和少量的根系和炭屑, 土壤稍潮。</p> |

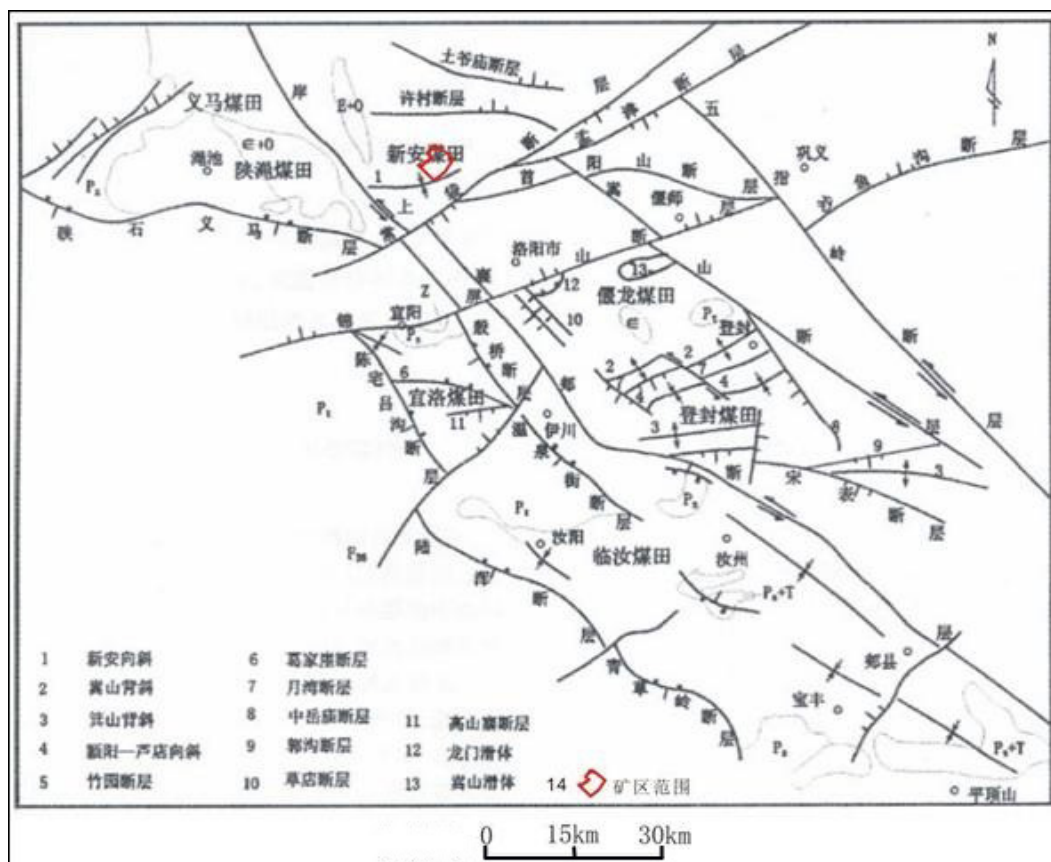
图 2-15 豫西地质构造纲要图

新安矿区域大地构造位置介于北部  $F_2$ （许村-香房沟断层）、西南部  $F_{58}$  断层（岸上-襄郏断层即龙潭沟断层）和东部深层的常袋断层之间，属于豫西构造新安煤田的一部分，豫西地质构造区主要分布有临汝、新安、宜洛、偃龙、陕澠、义马、登封等煤田，地跨不同的变形体制构造区，构造形式丰富多彩。（见图 2-15）。

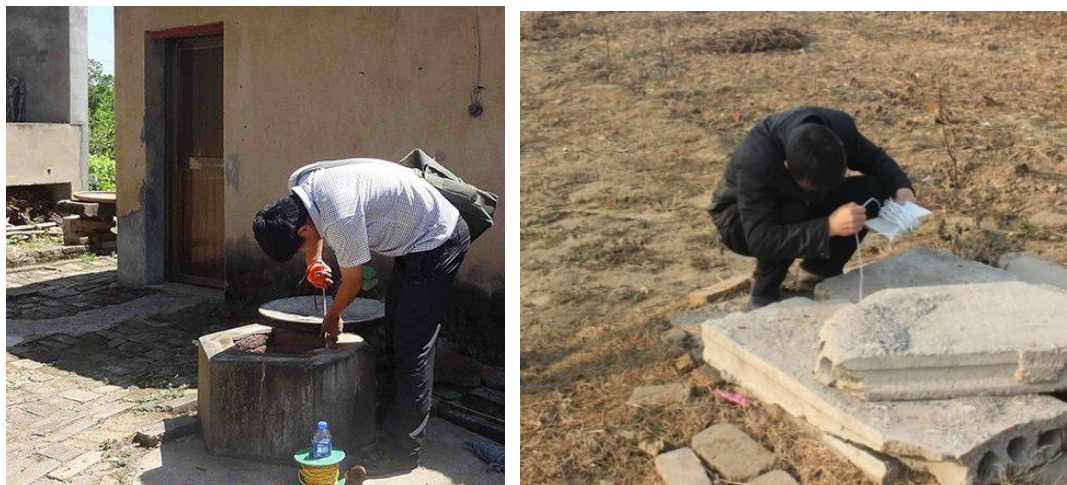
图 2-16 矿区地下水位调查

据现场调查（见图 2-16），项目区浅部地下水水位埋深在 10~15m。项目区内用于灌溉的农用机井成井深度一般 20~50m，利用目的层为浅部含水层。

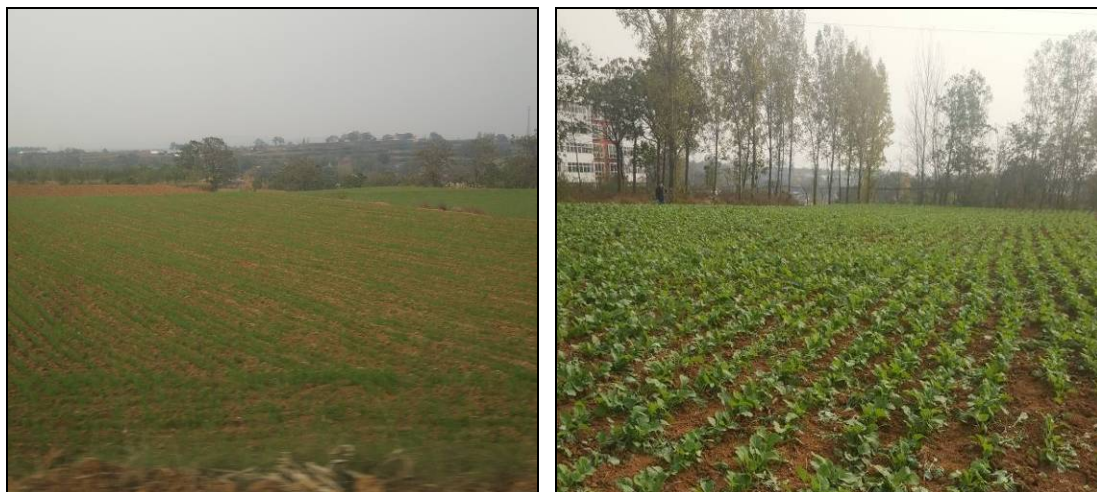
项目区内耕地为水浇地和旱地，面积共计 1623.42hm<sup>2</sup>，占项目区面积的 56.49%，其中水浇地面积为 11.80hm<sup>2</sup>，旱地面积为 1611.62hm<sup>2</sup>；项目区基本农田面积占耕地面积的 100%。见图 2-24。水浇地灌溉方式主要为灌溉渠及蓄水水库浇地。见图 2-25 项目区耕地照片。旱地农田配套主要为机井，农业用水主要依靠天然降水。

图 2-25 项目区耕地照片

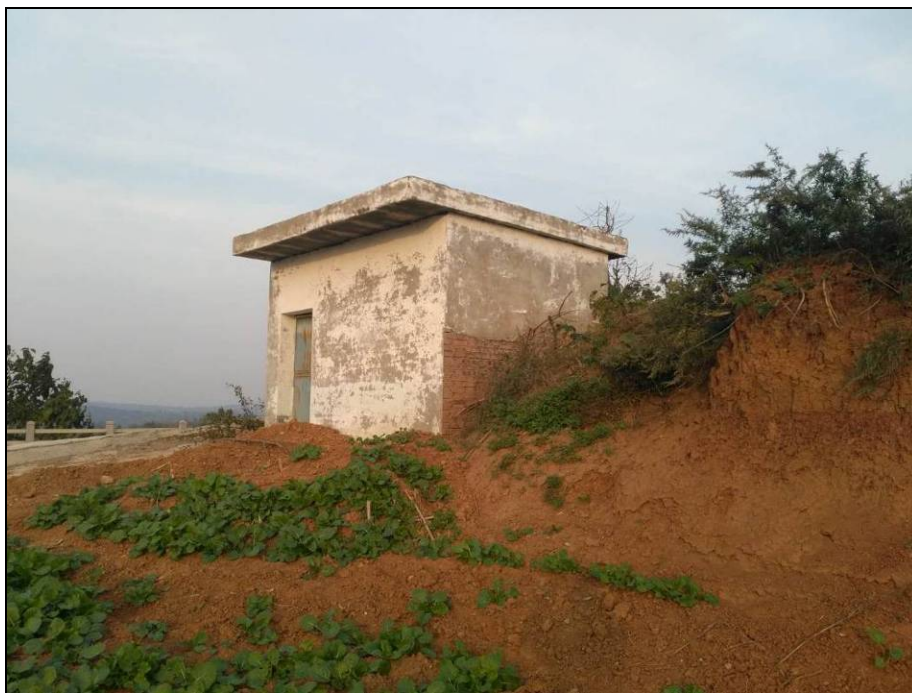
矿区内其他土地为设施农用地和裸地。面积共  $1.87\text{hm}^2$ ，占总面积的  $0.06\%$ ，其中设施农用地面积  $0.43\text{hm}^2$ ，设施农用地面积  $1.44\text{hm}^2$ ，主要分布于耕地附近，根据现场调查为机井。见图 2-31。

图 2-31 项目区机井照片

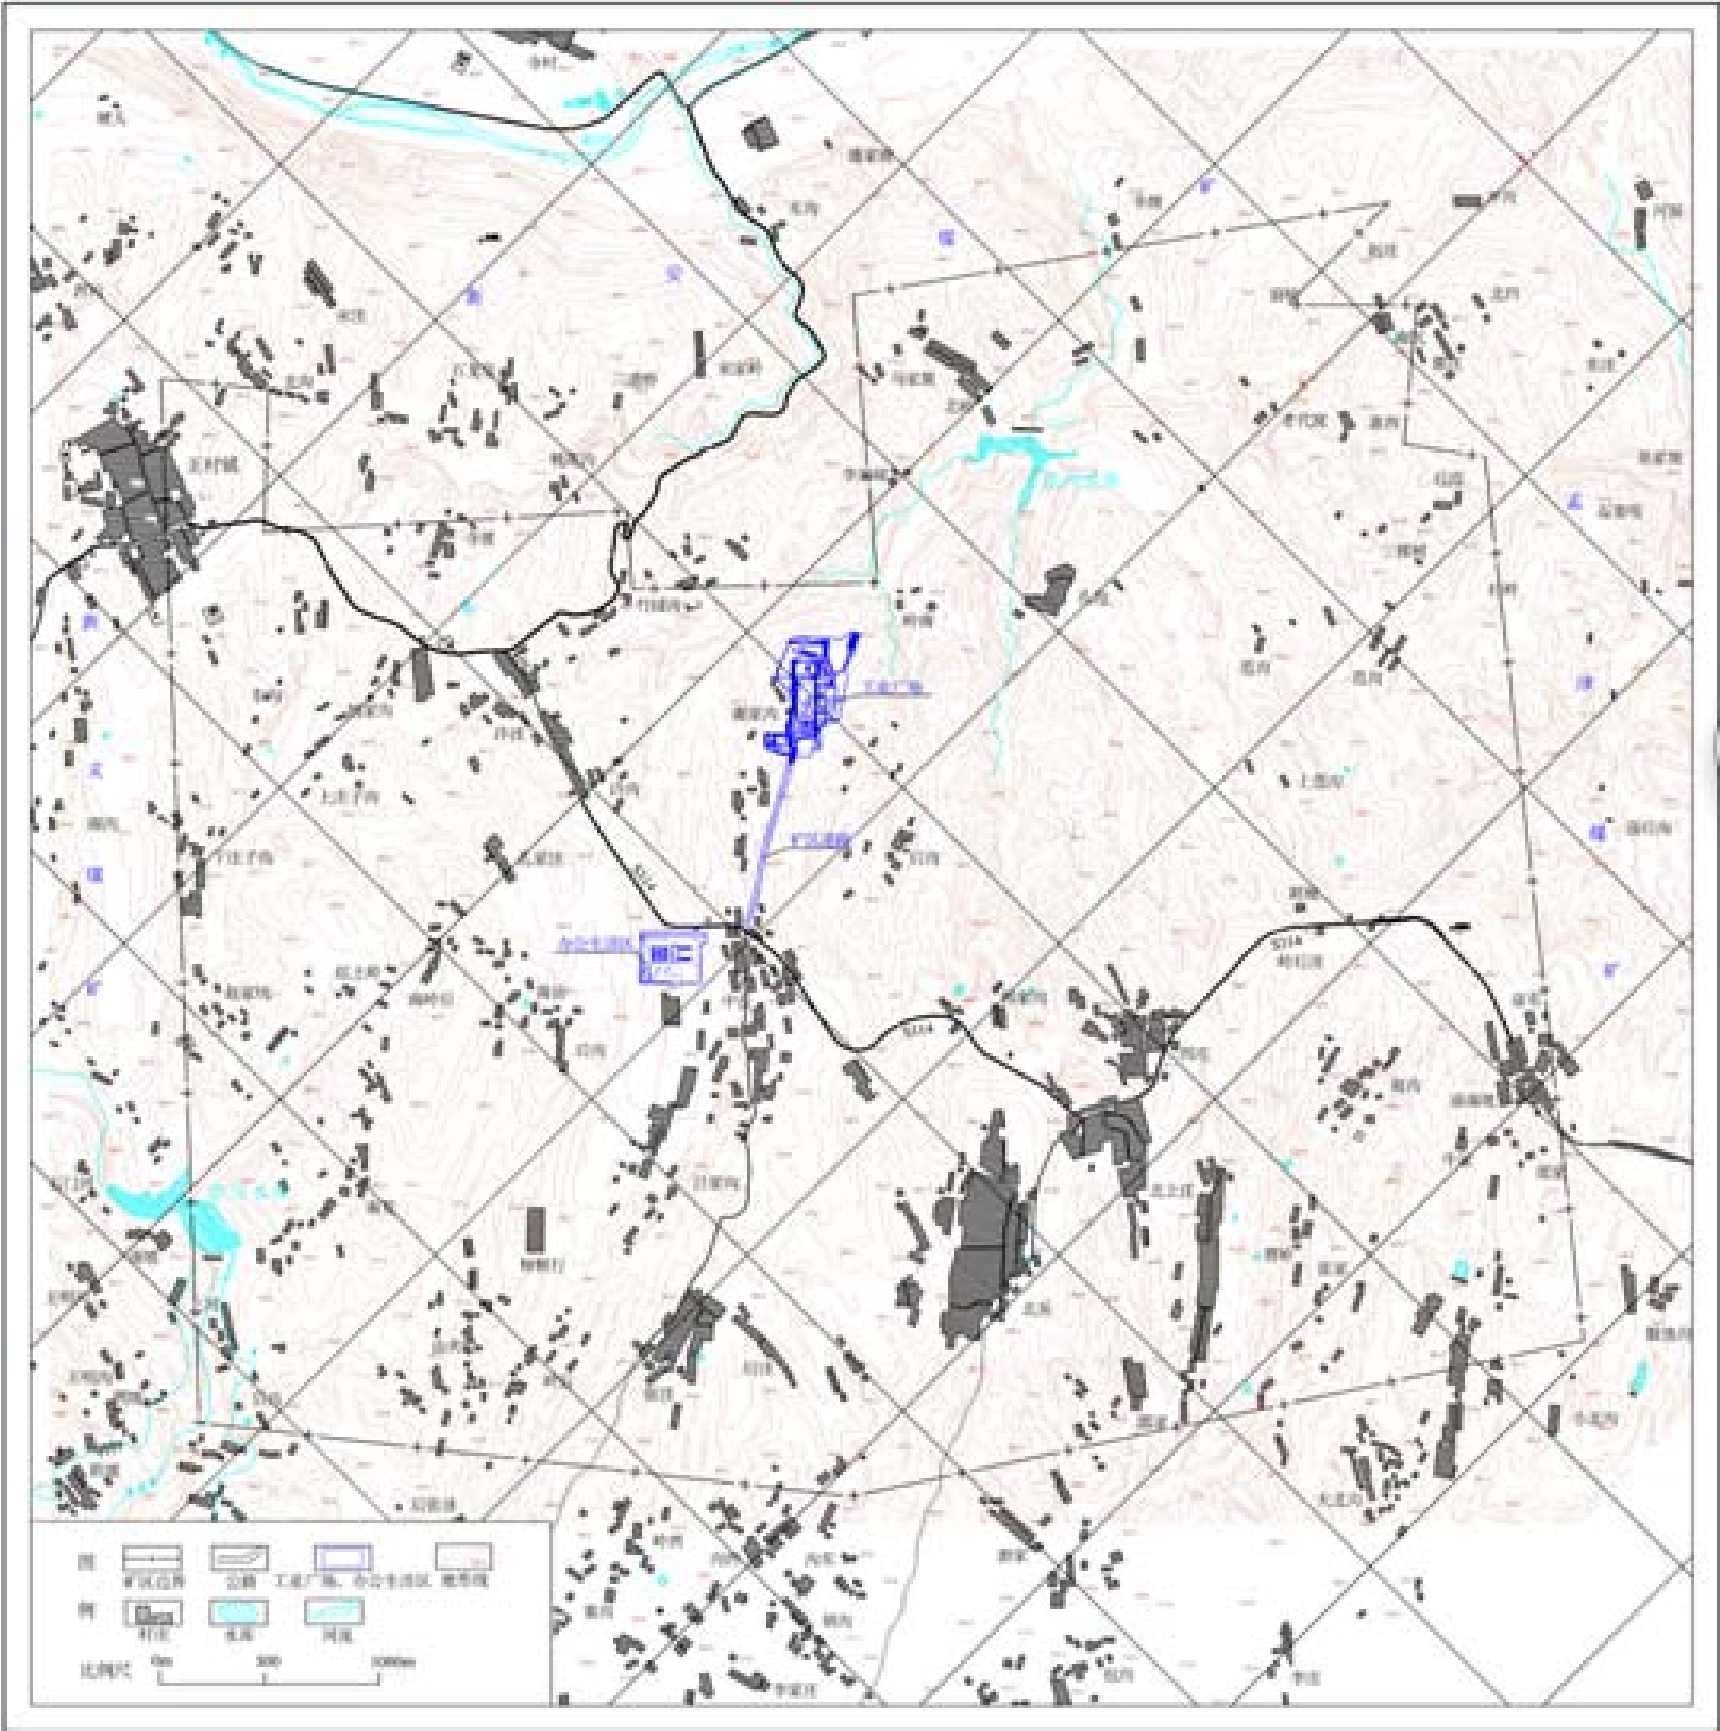
图 2-34 矿山及周边其他重大人类工程活动分布图

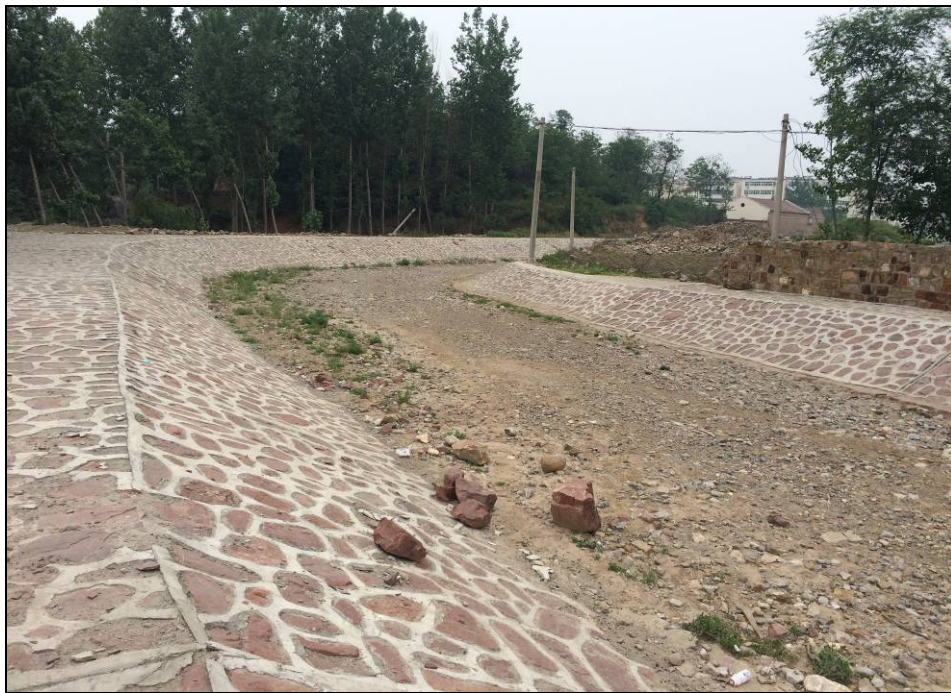
复垦区地表有一范沟水库，为季节性河流，最终受体为黄河。经调查，该河常年无水，仅在暴雨季节有水体存在，基本不能作为农田灌溉使用，所以项目区的地表水有效利用量  $W_1=0$ 。

图 4-3 范沟水库渠道现状
