中国石油天然气股份有限公司长庆油田分公司  
陕西鄂尔多斯盆地南梁油田高 126 区  
矿山地质环境保护与土地复垦方案

中国石油天然气股份有限公司长庆油田分公司  
**陕西鄂尔多斯盆地南梁油田高 126 区  
矿山地质环境保护与土地复垦方案**

编制单位：陕西工程勘察研究院有限公司

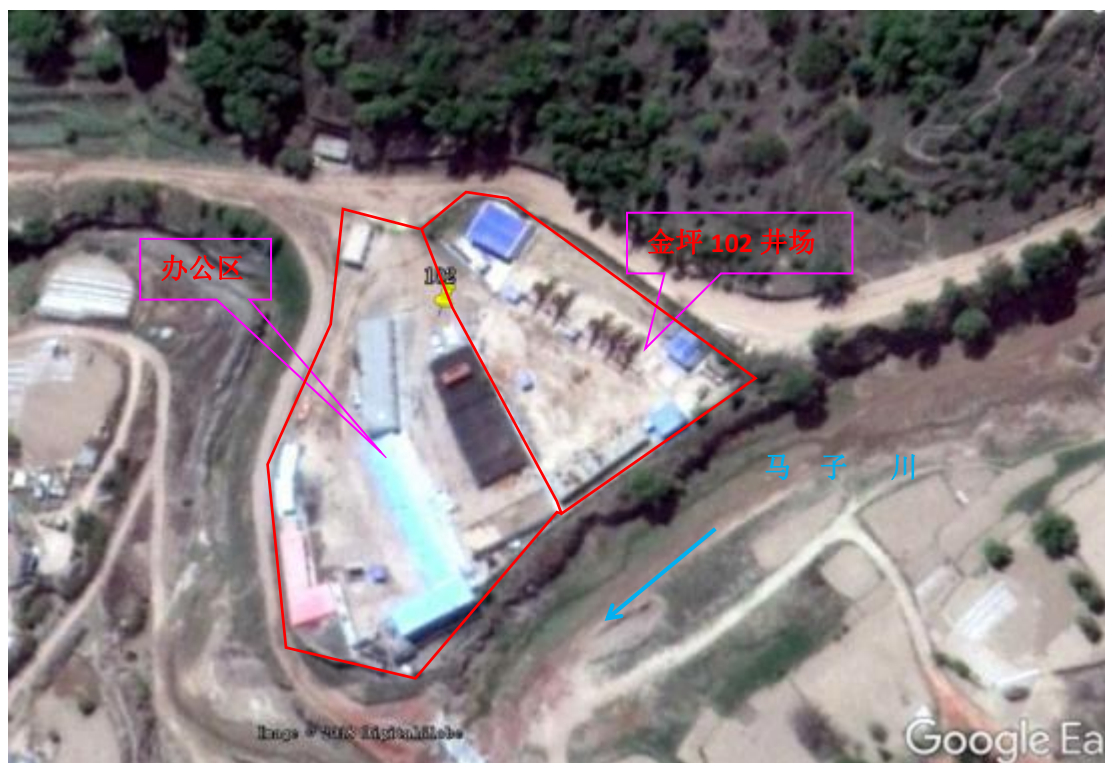
图 1.3-3 办公区卫星图

区内站场共计两处，分别为办公基地和马子川脱水站场地，其中办公区基地与金坪 102 井场同处一个场地（见图 1.3-3），场地位于矿区西北部马子川河谷沟口，河谷右岸斜坡坡脚地带，地理坐标：北纬\*\*\*\*，东经\*\*\*\*。场内主要布设单层办公平房，食堂及其它配套设施，浅基础，场地较平整（见照片 1.3-5）。

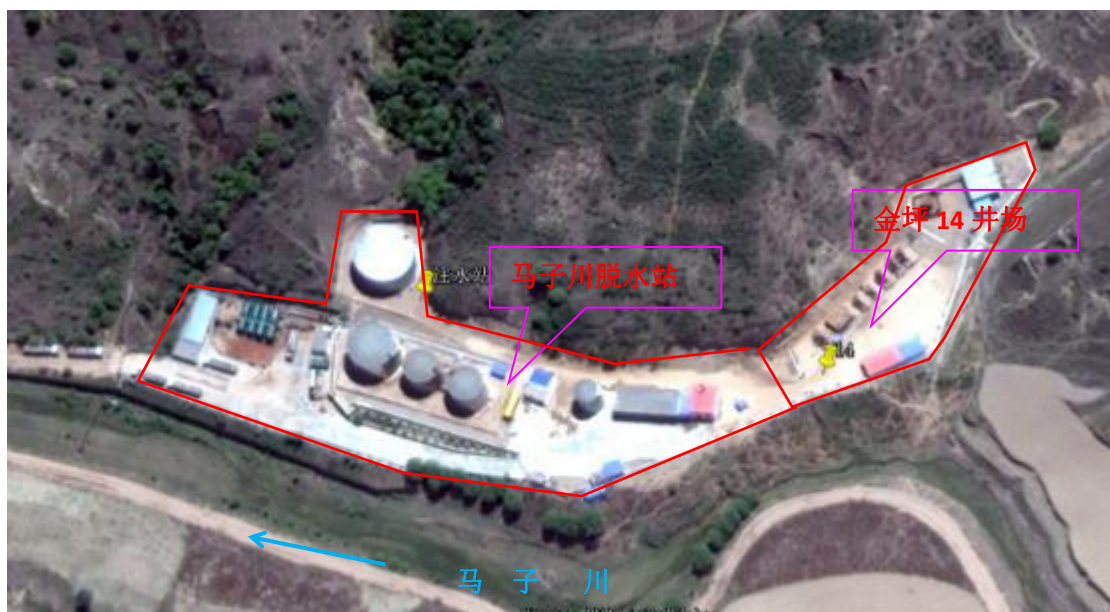
图 1.3-4 马子川脱水站卫星图

马子川马子川脱水站场地位于矿区西北部马子川河谷中下游，河谷斜坡坡脚地带，地理坐标：北纬\*\*\*\*，东经\*\*\*\*。旁边紧邻金坪 14 井，与石油井场布置和规模相似（见图 1.3-4）。场内布设 4 个储油罐，1 个注水灌，1 个消防灌及其它配套设施（见照片 1.3-6）。

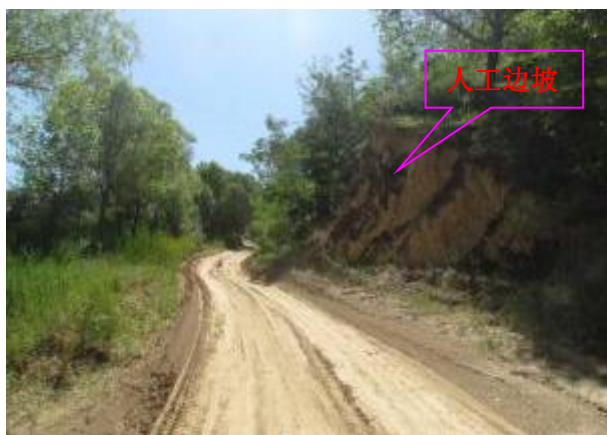
照片 1-7 泥结路 镜向 SE

场内道路需连接至每个井场，路面有两种类型，分别是砂石路面和泥结路面，道路内侧一般都布设排水渠。泥结道路一般宽 3.5~5m，主干道路砂石路宽度达到 6m。道路总长度为 237.5km，其中砂石路面长约 24.5km，泥结路面长约 213.0km。该道路属永久性道路，泵油车、送水车、维修井场车辆及人员时有通过，建设单位每年都花费大量资金用于道路维护（照片 1-7~1-8）。

由于项目区地处黄土高原，通往井场的场内道路大部分都是根据地形走势布设，一侧切坡、一侧临沟，切坡高度几米到几十米，高度不等。设计坡比为 1:0.5，分台阶开挖，但根据现场调查，边坡坡比均大于 1:0.5，部分路段甚至呈直立状，在降水季节，道路垮塌现象非常普遍。

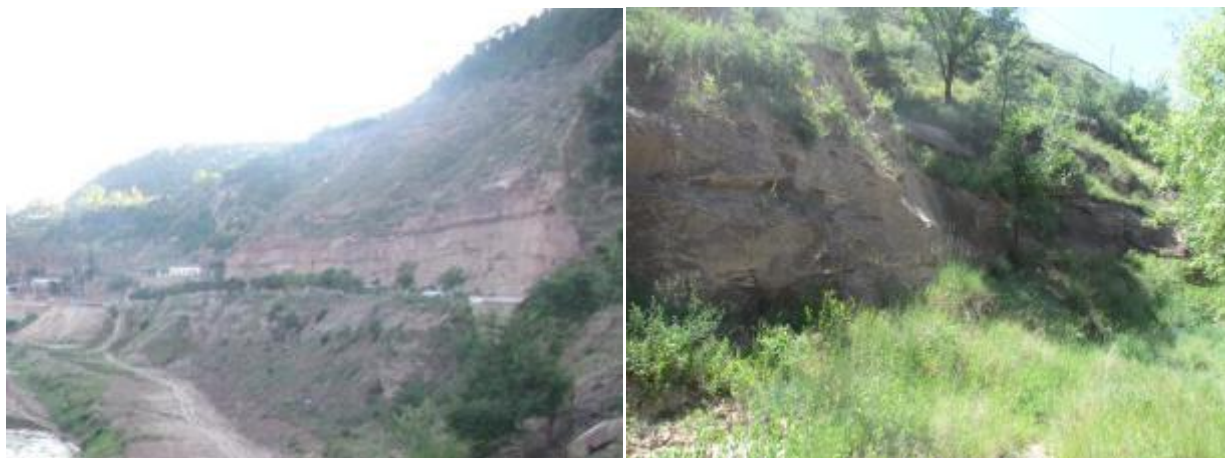
较疏松，发育清晰的水平层理，厚层或块状构造，略具交错层理；泥岩较薄，单层厚度一般小于 0.5m（见照片 1.2-11）。

区内主要出露环河组下段，调查区主要在洛河两侧较大支沟中上游出露，厚度 150~170m。岩性为暗棕红色长石砂岩与暗棕红色、咖啡色及兰灰色泥质岩互层。砂岩铁、钙质胶结，致密坚硬，细粉粒结构，水平层理发育，中厚层状。泥质岩以砂质泥岩为主，泥岩与砂质页岩次之，泥质岩多具龟裂纹及波纹（见照片 1.2-12）。

照片 1.2-11 华池组厚层砂岩（金丁镇附近）

照片 1.2-12 环河组砂岩（金坪 21 井场附近）

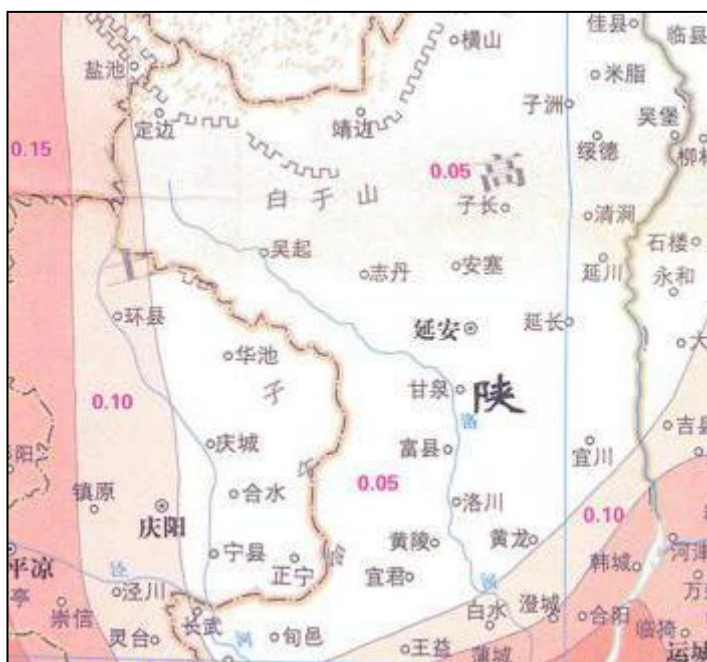
图 2.2-3 矿区地震动反应谱区划图

区内中、新生代地壳垂直形变不明显，褶皱、断裂不发育，地震活动水平低。根据《中国地震动参数区划图》(GB18306-2015)附录 A 和附录 B，本区地震动峰值加速度为 0.05g，地震动反应谱特征周期为 0.40s，抗震设防烈度为 6 度（见图 2.2-3）。据本地及周边地区史料记载：境内 1628 年、1636 年曾发生过 IV 级地震。志丹~吴旗一带共有记载 14 次 IV 级以下地震，震源大体上呈北东~南西向展布。2008 年 5 月 12 日汶川大地震，本区内有较强震感，但未发生大的破坏，对本区影响不大。

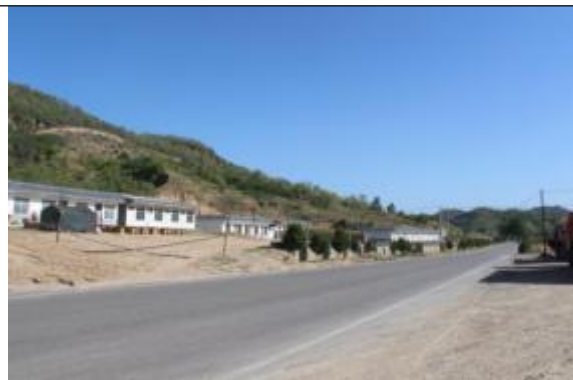
照片 2.5-1 志吴公路（镜向 SE）

(1) 交通设施建设：调查区内目前已建成的公路设施主要有志吴路、通村公路、井场道路。其中志吴路属于三级道路，路面宽 7m，沥青路面，油田内沿洛河左岸展布，调查区内总长度约 6.2km；通村道路密布，为等级外道路，水泥路面或泥结路面，路面宽 2.7~

6m，经粗略统计，长度约有 18.2km；井场道路是由通村道路通往井场的场内道路，属等级外道路，水泥路面或泥结路面，路面宽 4~6m，长度约有 36km。区内道路受地形影响，开挖斜坡及垫方而修，使边坡变高变陡，人为造成了许多危岩和不稳定边坡（照片 2.5-1、2.5-2）。

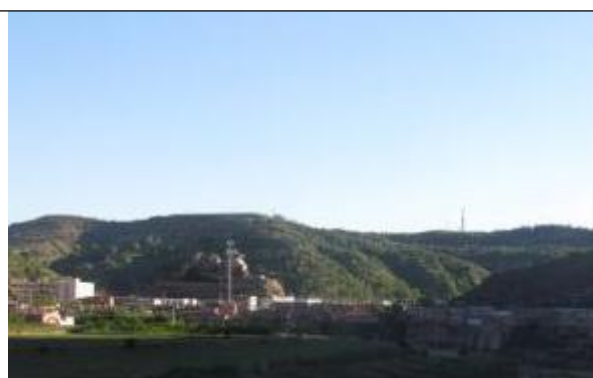
照片 2.5-3 乡镇建设（金丁镇，镜向 E）

（2）村镇建设：油田范围内，人口较多，涉及 8 个行政村，分别为王梁村、王老庄村、赵石洼村、金丁村、金汤村、阳圪崂村、马子川村和胡兴庄村，共计 556 户 2328 人。调查区地处陕北黄土高原中部，村民挖窑建房或机关建设中大量不合理的开挖坡脚，将建筑物建在河谷两侧低洼处，有的甚至建在滑坡体上，改变了原斜坡的平衡状态，导致了斜坡变形或构成不稳定边坡，遇雨极易发生滑坡、崩塌等地质灾害，威胁人民生命财产安全或造成人员伤亡事故（见照片 2.5-3~2.5-4）。居民饮用水源为沟谷底部打井取水，含水层为白垩系基岩裂隙水。

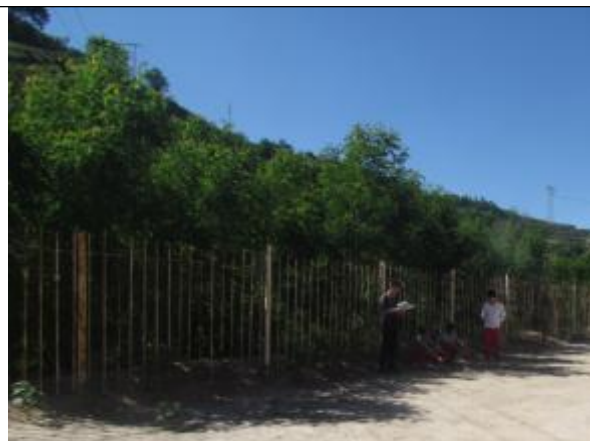
照片 2.6-1 井场外围绿化(金坪 46, 镜向 N)

南梁油田高 126 区在生产建设过程中，建设单位根据类似地区的建设经验和本矿山的地质环境问题进行了具有针对性的地质环境治理和土地复垦工作，主要包括：①对井场（站场）围墙周边临时占压土地进行林草地复垦，种草植树绿化，绿化树种为刺槐或马尾松（见照片 2.6-1、2.6-2）；②对井场内发生失稳的边坡进行削坡治理，并对部分场地修筑截排水渠（见照片 2.6-3、2.6-4）；③对雨水冲刷损毁的场内道路进行维修，对道路两侧修建时破坏的临时用地进行了植树种草绿化（见照片 2.6-5、2.6-6）；④对管线工程破坏的临时用地进行复垦。治理总费用 438.4 万元，详见表 2.6-1。

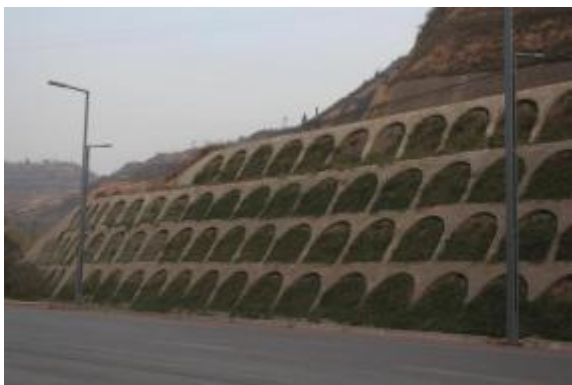
照片 2.6-7 附近公路边坡治理效果

通过收集近年来陕北吴起、志丹地区的油气田矿山地质环境恢复方案和土地复垦方案，根据陕北地区治理经验，分析总结在矿山地质环境治理和土地复垦过程中的一些经验。对地质灾害治理主要是对区内发育的滑坡、崩塌进行削坡、挂网喷护、挡土墙、抗滑桩、截排水和植树绿化，具体可参见公路周边公路边坡治理经验（见照片 2.6-7、2.6-8），对场区道路两侧、井场周边进行绿化，同时建立地质灾害的监测系统；对含水层的治理措施主要是以自动化监测为主，建立地下水监测系统，对于对居民生产生活用水造成影响的应采取解决替代水源；对水土环境污染的治理措施以预防为主，污水达标处理、全部回用，固体废弃物堆按相关规定放至指定区域，严禁随意堆放；地形地貌景观治理措施主要通过植树、种草、管护。土地复垦治理主要对压占损毁区和挖损损毁的土地进行复垦，采取的复垦措施主要有表土剥覆工程、土地平整、土地翻耕、土壤培肥、集雨工程、林草恢复等复垦措施及监测与管护，对交通便利、占地较大的井场和站场经过土壤修复后，可开发复垦为农业大棚或种植经济水果（见照片 2.6-9、2.6-10）。

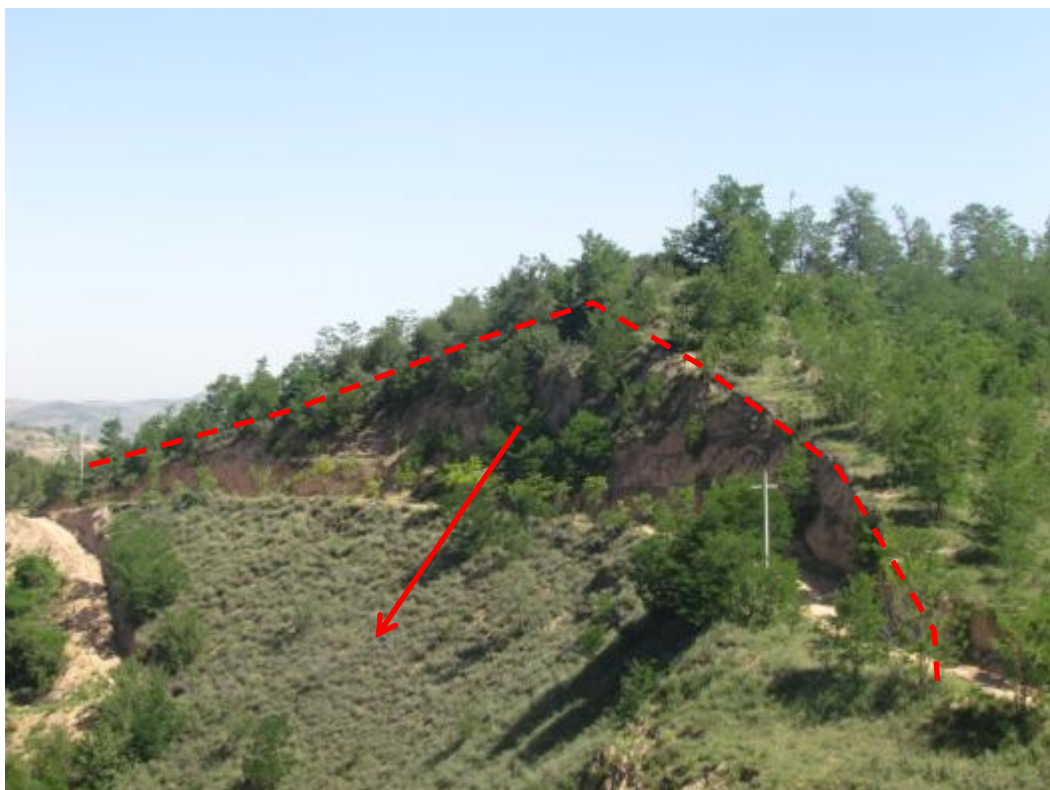
照片 3.2-1 H1 滑坡地貌（镜向 N）

该滑坡体坡面呈直线型，植被不发育，组成物质为第四系中更新统黄土，土质疏松，垂直节理发育；整体坡体平整，冲沟不发育；道路从滑坡体后壁附近通过，切坡形成的陡坎高达 12m，崩滑方向正对井场道路。

该滑坡属古滑坡，主要形成因素为坡体原始地貌较为陡峭，前缘临空，受雨水冲刷和重力作用造成坡体失稳。现状进场道路从滑坡体中下部和滑坡后壁附近切坡通过，尤其后缘经切坡开挖形成现状直立状陡崖。坡体下部前缘直接临空，为滑坡提供了滑动临空面，稳定性降低。组成物质为中上更新统黄土，土质松散，节理发育，中下部中更新统黄土含水量大，呈可塑到软塑状，受雨水入渗作用下，在重力作用发生剪切破坏，土体内部形成剪切滑移面，坡体局部发生滑动，沿坡脚挡墙顶部剪出形成滑坡。

根据现场调查，该滑坡为古滑坡，整体变形迹象不明显；滑体坡度约 50°，坡面上裂缝不发育，土体干燥，呈硬塑状，未见变形迹象；滑坡后缘陡峭，近直立，有明显的沿坡口线走向的平行裂缝，综合判断该滑坡目前整体处于欠稳定状态，发育程度中等。进场道路从滑坡体上通过，威胁人数小于 10 人，危害程度小，现状评估危险性小。

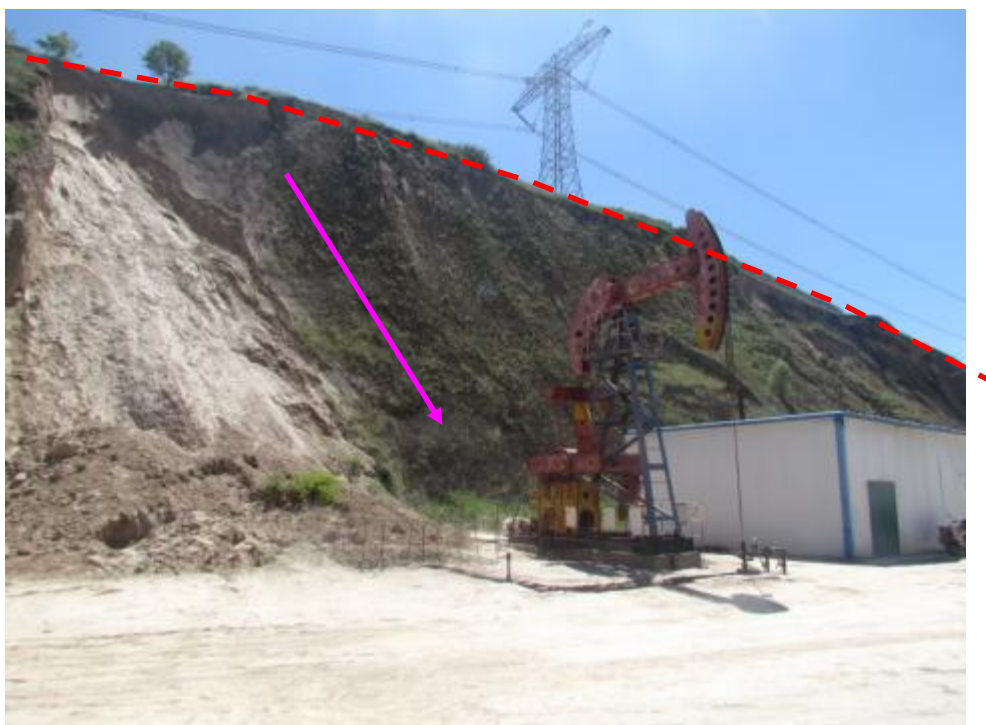
照片 3-2.2 滑坡 H<sub>2</sub> 局部地貌（镜向 E）

该滑坡位于金坪 17 井场背侧坡体，地理坐标：N:\*\*\*\*，E:\*\*\*\*。滑坡体纵长 30m，横宽 180m，滑体厚度 5-8m，体积约  $3.24 \times 10^4 \text{m}^3$ ，为小型浅层黄土滑坡。分布高程 4300~4320m，高差 20m，坡度在 55°左右，滑向 30°（照片 3.2.2、图 3.2-4）。

该滑坡体坡面呈直线型，坡体中体较陡，坡度在 55°左右。坡体呈近南北方向展布，组成物质为第四系中上更新统黄土，土质疏松，垂直节理发育。沿坡体坡口线裂缝发育，东段聚聚已发生滑塌，方量约 40m<sup>3</sup>，滑塌现象较明显。坡脚紧邻采油设备和办公房及人员。

该滑坡主要形成因素为人为开挖坡体和重力作用。开挖使坡体前部形成较大临空面，为滑坡提供了滑动临空面，稳定性降低。组成物质为中上更新统黄土，土质松散，节理发育；在降雨入渗和在重力作用下易发生剪切破坏，造成坡体失稳。

根据现场调查，该滑坡上部较陡，坡度约 55°，且土质疏松，新近滑塌现象明显，有进一步变形的发展迹象，综合判断该坡体现状不稳定，发育程度强烈。采油设备和值班房等设施距离坡脚约 8m，可能直接经济损失约 160 万元，危害程度中等，现状评估危险性大。

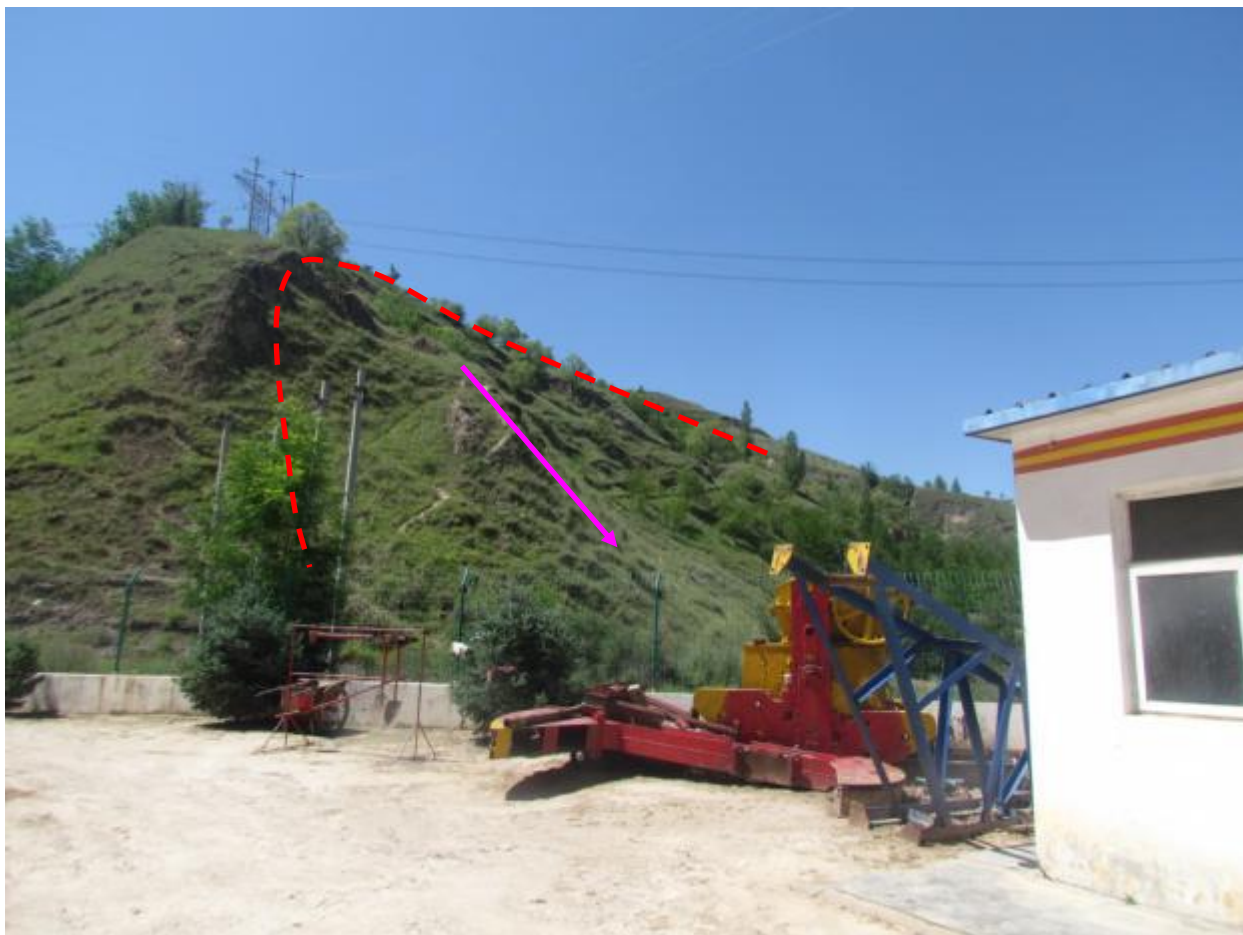
照片 3-2.3 滑坡 H<sub>3</sub> 局部地貌（镜向 N）

滑坡体坡面呈折线形，上陡下缓，上部坡度为 40°，下部为 30°。坡体呈近 NE--SW 方向展布，组成物质为第四系中上更新统黄土，土质疏松，垂直节理发育，植被主要为草本植物，较稀疏，坡脚有基岩出露，属环河组砂泥岩。滑坡体距离井场约 30m，滑向与井场背离，井场处于滑坡影响范围外。

该滑坡主要形成因素为洪水冲刷坡脚，在重力作用下失稳。坡体地处黄土冲沟谷坡，前缘临空，雨季易受洪水冲刷侧蚀坡脚；组成物质为中上更新统黄土，土质松散，节理发育；在降雨入渗、洪水冲刷侧蚀和在重力作用下易发生剪切破坏，造成坡体失稳。

根据现场调查，该滑坡总体坡度约 35°，前缘临空；新近滑塌现象不明显，在雨水和重力作用失稳的可能性中等，综合判断该坡体现状欠稳定，发育程度中等。坡体前缘坡脚无威胁对象，危害程度小，现状评估危险小。

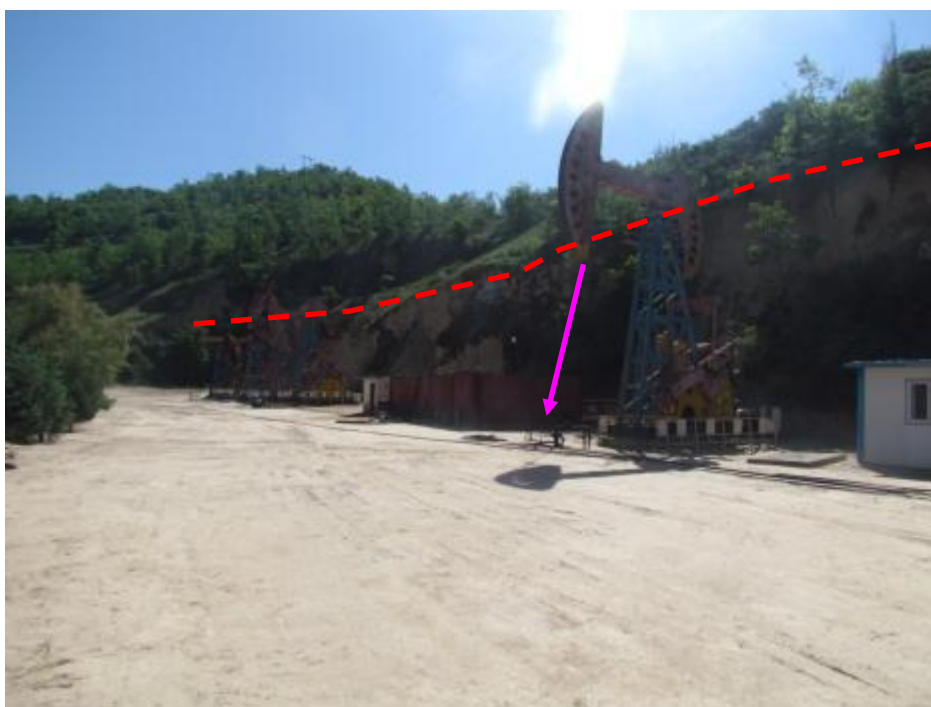
照片 3.2-4 B2 崩塌（隐患）侧面地貌（镜向 E）

该崩塌（隐患）位于金坪 37 井场背侧坡体，属井场人工开挖边坡，地理坐标 N:\*\*\*\*, E:\*\*\*\*。崩塌体高 15~20m，宽 150m，厚 5m，体积约  $1.35 \times 10^4 \text{m}^3$ ，崩向 310°，为小型黄土崩塌。分布高程 1375~1395m，近直立。坡体裸露，组成物质为第四系中上更新统黄土，土质疏松，垂直节理发育。沿崩塌体坡口线裂缝发育，滑塌现象明显。坡体未治理，暴雨天气极易发生崩塌。坡体下方紧邻井场采油设备（照片 3.2-4、图 3.2-5）。

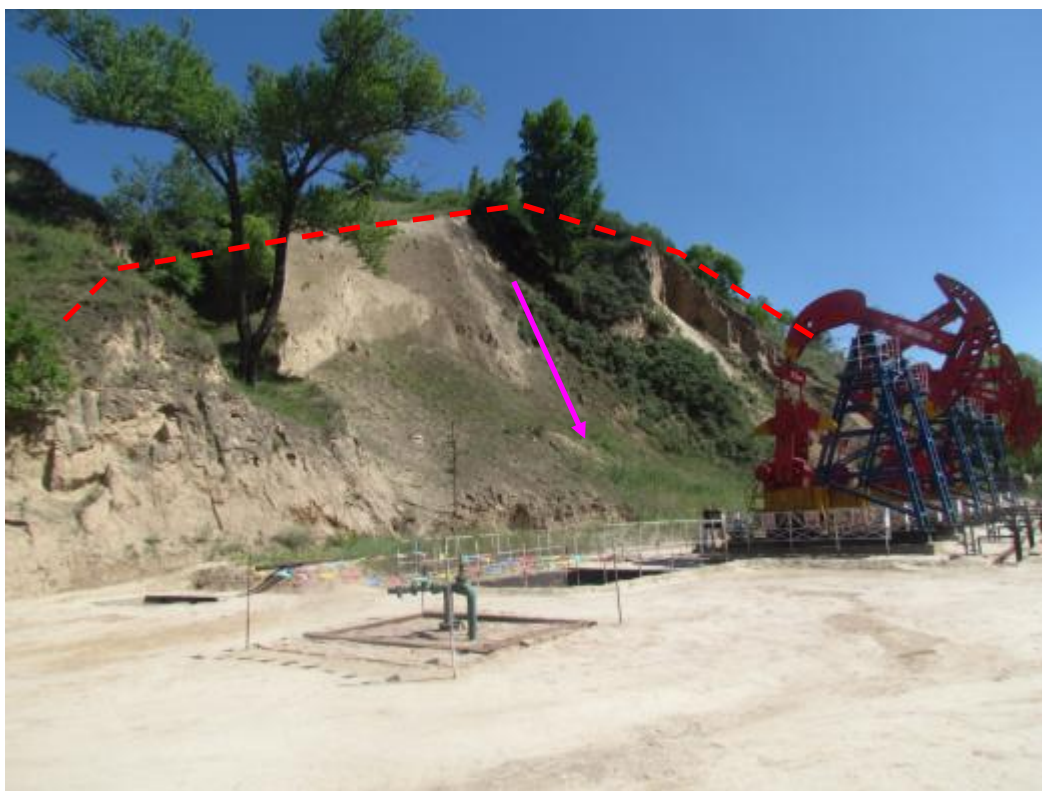
照片 3.2-5 B<sub>11</sub> 崩塌（隐患）侧面地貌（镜向 SW）

该崩塌（隐患）位于金坪 18 井场背侧坡体，属井场人工开挖边坡，地理坐标：N:\*\*\*\* E:\*\*\*\*，崩塌隐患体高 10~20m，宽 90m，厚 3~5m，体积约  $0.54 \times 10^4 \text{m}^3$ ，崩向  $300^\circ$ ，为小型黄土崩塌。分布高程 1250~1265m，近直立。坡体裸露，组成物质为第四系中上更新统黄土，土质疏松，顺坡节理发育。沿崩塌体坡口线裂缝极发育，滑塌现象非常明显。坡体未治理，暴雨天气极易发生崩滑。坡体下方紧邻井场采油设备（照片 3.2-5、图 3.2-5）。

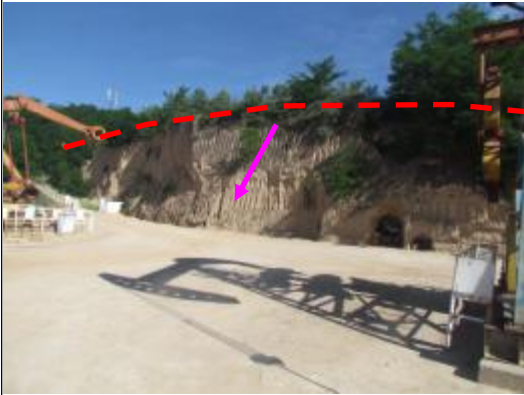
<p>镜向：NW</p>	110	6 ~ 15	6	0.66	小型土质崩塌。属井场及进场道路开挖边坡，崩向 165°，分布高程 1395~1410m，坡比 1:0.1，坡体裸露，组成物质为第四系上更新统黄土，土质疏松，垂直节理发育。沿崩塌体坡口线裂缝较，局部已有滑塌现象。主要成因为人为开挖坡体和重力作用，崩向正对道路和井场。坡体未治理，暴雨天气易发生崩塌。	中等 (欠稳定)	中等(道路和金坪 39 井场设备及人员)	中等
B <sub>2</sub>	****	金坪 37 井场东侧

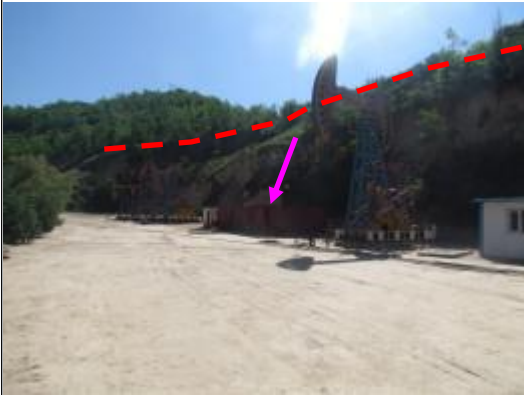
<p>镜向：E</p>	150	15 ~ 20	5	1.35	中型土质崩塌。属井场切坡开挖边坡，崩向 310°，分布高程 1375~1395m，坡比 1:0.3，坡体裸露，组成物质为第四系中上更新统黄土，土质疏松，垂直节理发育。沿崩塌体坡口线裂缝发育，滑塌现象明显。主要成因为人为开挖坡体和重力作用，崩向正对井场。坡体未治理，暴雨天气极易发生崩塌。	强(不稳定)	中等(金坪 37 井场采油设备及人员)	大

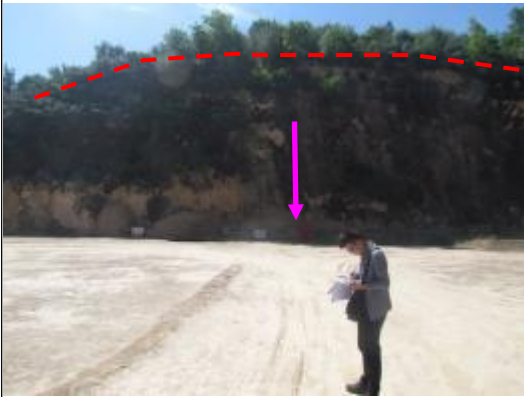
<p>镜向：SE</p>	100	16 ~ 22	3 ~ 5	0.72	小型土质崩塌。处于黄土梁东边坡，属井场开挖边坡，崩向 310°，分布高程 1442~1464m，坡比 1:0.2，坡体近裸露，组成物质为第四系中上更新统黄土，土质疏松，垂直节理发育。沿崩塌体坡口线裂缝不发育，无滑塌现象。主要成因为人为开挖坡体和重力作用，坡脚距离采油设备大于 20m。	弱（稳定）	中等（金坪 38 井场设备及人员）	小
B <sub>4</sub>	****	金坪 40 场地

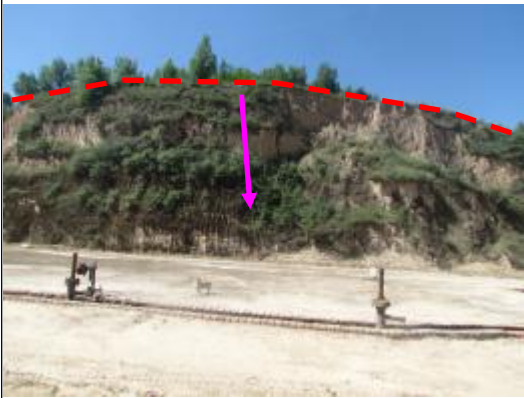
<p>镜向：E</p>	70	10 ~ 15	3 ~ 5	0.34	小型土质崩塌。处于黄土梁东边部，属井场开挖边坡，崩向 30°，分布高程 1305~1320m，坡比 1:0.3，坡体近裸露，组成物质为第四系中上更新统黄土，土质疏松，垂直节理发育。沿崩塌体坡口线裂缝发育，滑塌现象较明显。主要成因为人为开挖坡体和重力作用，坡脚距离采油设备 10m。	中等（欠稳定）	中等（金坪 40 井场设备及人员）	危险性中等

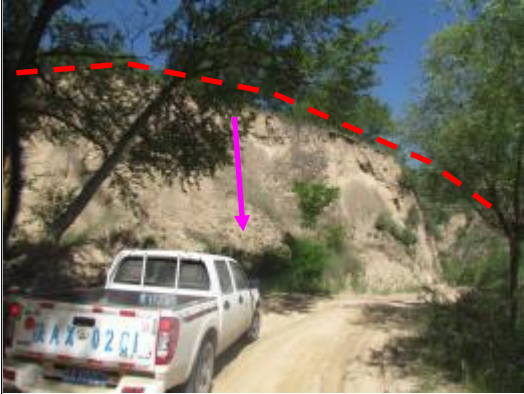
<p>镜向：N</p>	230	8 ~ 15	1 ~ 3	0.51	小型土质崩塌。处于黄土梁岭边部，属井场道路开挖边坡，崩向 210°，分布高程 1300~1315m，坡比 1:0.1，近直立，坡体裸露，组成物质为第四系中上更新统黄土，土质疏松，垂直节理发育。沿崩塌体坡口线裂缝发育，滑塌现象较明显。主要成因为人为开挖坡体和重力作用，坡脚紧邻井场道路。	强（不稳定）	小（进场道路及人员）	危险性中等
B <sub>6</sub>	****	金坪 21 场地

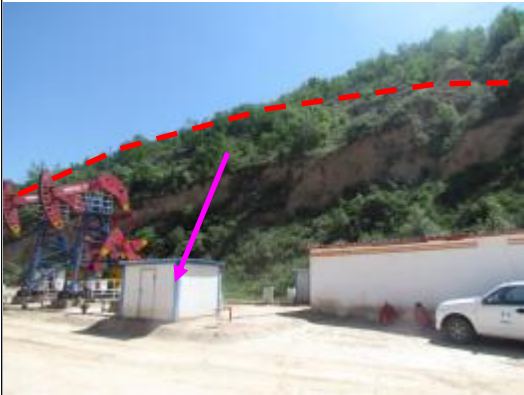
<p>镜向：N</p>	120	15 ~ 35	3 ~ 5	1.2	中型土质崩塌。处于黄土斜坡边部，属井场开挖边坡，崩向 280°，分布高程 1230~1265m，坡比 1:0.3，近直立，坡脚有崩塌堆积物，上部坡体裸露，组成物质上部第四系中上更新统黄土，土质疏松，垂直节理发育。沿崩塌体坡口线裂缝发育，滑塌现象较明显。坡脚砂泥岩出露，出露高度 3~8m。主要成因为人为开挖坡体和重力作用，坡脚紧邻井场设备。	强（不稳定）	小（井场设备及人员）	危险性中等

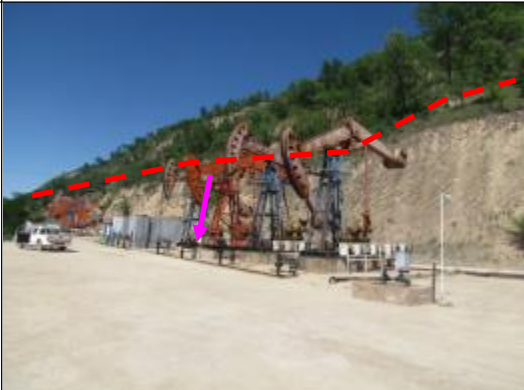
<p style="text-align: center;">镜向：NE</p>	110	10 ~ 20	2 ~ 4	0.50	小型土质崩塌。处于马子川中游河谷右岸谷坡，属井场开挖边坡，崩向290°，分布高程1265~1285m，坡比1:0.1，坡体近裸露，组成物质为第四系中上更新统黄土，土质疏松，顺坡节理发育。沿崩塌体坡口线裂缝发育，滑塌现象较明显。主要成因为人为开挖坡体和重力作用，坡脚紧邻采油设备和办公房。	中等（欠稳定）	小（采油设备及人员）	危险性小

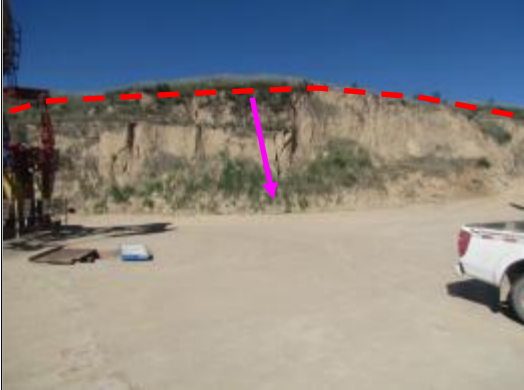
<p style="text-align: center;">镜向：SW</p>	100	8 ~ 12	1 ~ 2	0.15	小型土质崩塌。处于黄土梁峁边坡，属井场及道路开挖边坡，崩向 60°，分布高程 1375~1385m，坡比 1:0.2，坡体近裸露，组成物质为第四系上更新统黄土，土质疏松，垂直节理发育。沿崩塌体坡口线裂缝较发育，滑塌现象较明显。主要成因为人为开挖坡体和重力作用，坡脚紧邻采油设备和办公房。	中等 (欠稳定)	小(采油设备及人员)	危险性小

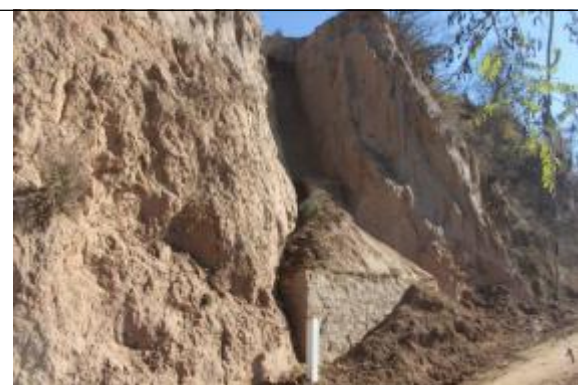
照片 3.2-9 注水管线穿越高陡边坡

根据开发利用方案及现场调查，井区内管线工程总长 27.8km，采用沟埋敷设的方式，大多沿黄土梁峁顶部及河谷阶地平缓处布设，这些区域地形平坦开阔，地质灾害不发育，遭受地质灾害的可能性小，危险性小；个别段注水管线穿越沟谷或者有较大切坡处（照片 3.2-8、3.2-9），遭受地质灾害的可能性较大，危险性中等。

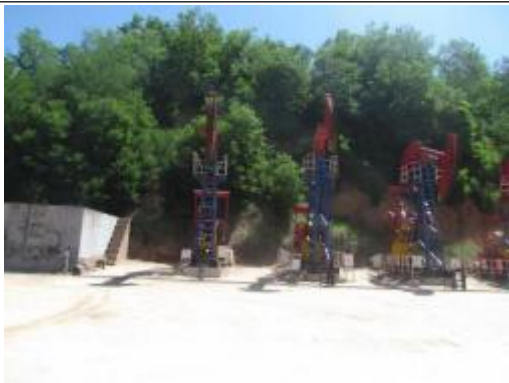
<p>镜向 E</p>	<p>地处黄土斜坡坡脚，分布 6 口采油井 1 口注水井共 7 口井；西南侧发育滑坡 H2，现状欠稳定，滑坡与井场间隔一条冲沟，据井场 50m 外，处于滑坡影响范围外，现状危险性小。</p>	危险性小。	危险性小
10	马子川脱水站	  <p>镜向 S</p>	<p>地处黄土斜坡坡脚，分布 4 个储油罐、一套脱水设备及其他配套设施；背侧发育 B7，现状欠稳定，现状危险性大。</p>	危险性大。	危险性小
11	金坪 32

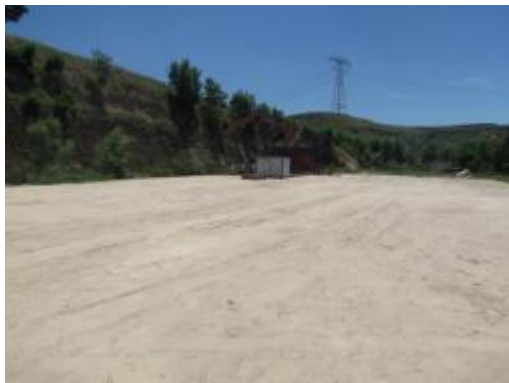
<p>镜向 S</p>	<p>地处黄土梁峁边部，分布 1 口采油井 1 口注水井共 2 口井；背侧边坡呈台阶状，坡比 1:0.5，坡体稳定，地质灾害不发育，现状危险性小。</p>	危险性小。	危险性小
12	金坪 43	  <p>镜向 S</p>	<p>地处黄土梁峁边部，分布 1 口采油井；背侧发育 B8，现状不稳定，现状危险性中等</p>	危险性中等。	危险性小

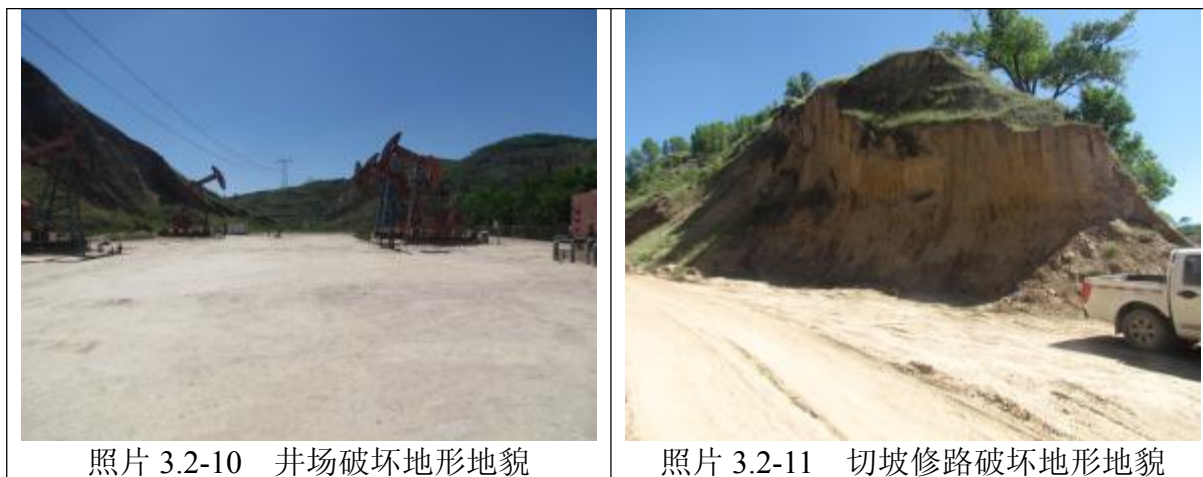
露边坡，而工程建成后又与周边原始地貌不一致，破坏了矿区地形地貌景观的完整性和连续性，影响范围在用地范围的基础上外延 50~150m 不等，对区内地形地貌景观的影响和破坏较严重。

照片 3.2-10 井场破坏地形地貌

照片 3.2-11 切坡修路破坏地形地貌

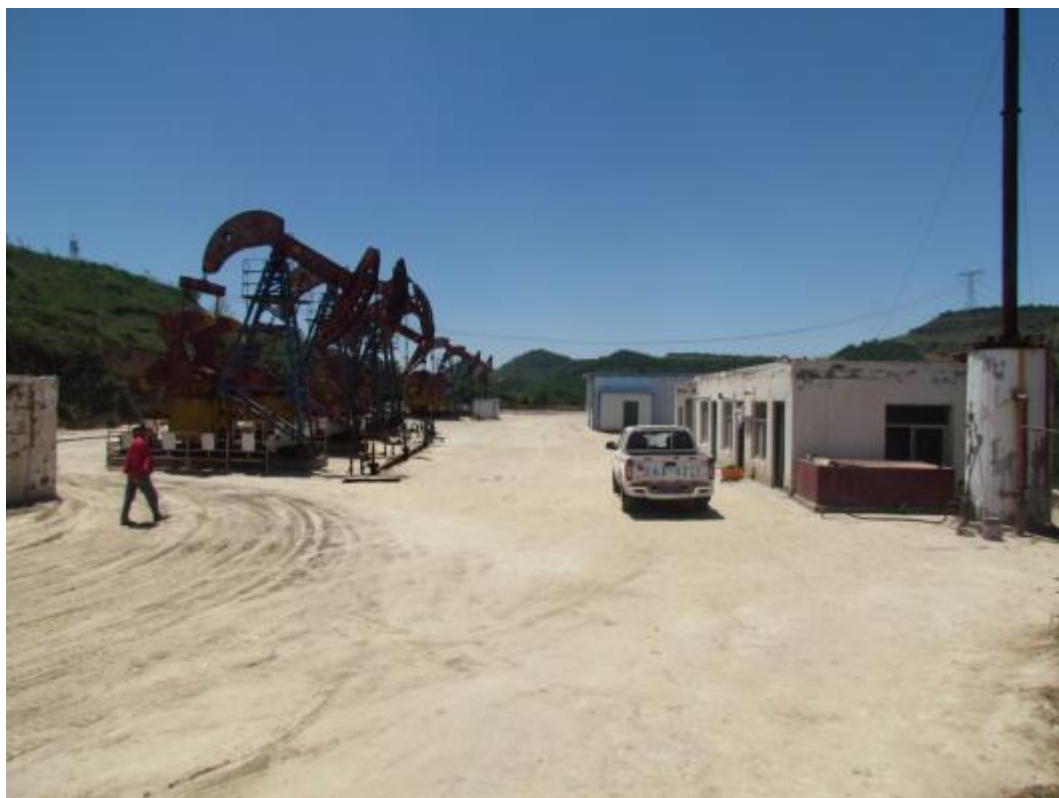
照片 3.3-1 井场压占损毁土地（金坪 27 井场）

扰动，导致土壤的透水性下降以及养分的流失，该环节对土地损毁主要形式为挖损，并伴有压占，损毁程度为中度。损毁的地类有旱地、有林地、其他林地、天然牧草地，面积合计 16.680hm<sup>2</sup>。

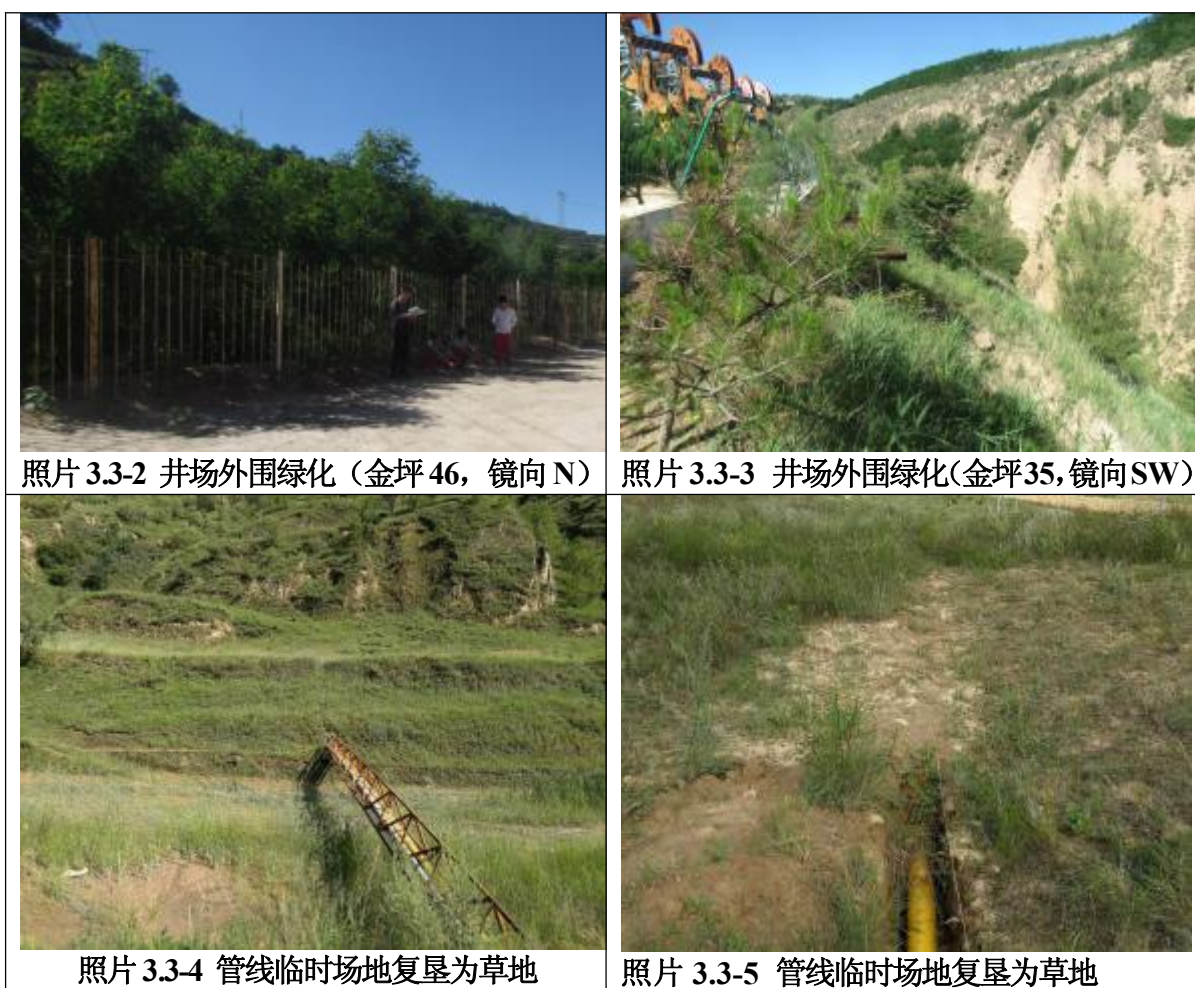
8) 植被重建：对井场临时用地和管线工程临时用地进行植被重建，以保证复垦土地地力恢复，对复垦后的林地、天然牧草地以栽植侧柏、刺槐、撒播草籽的形式进行植被恢复（见照片 3.3-2~3.3-5）。

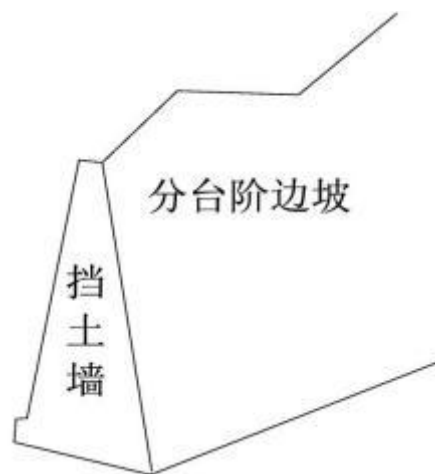
图 5.2-1 挡土墙断面图

挡墙沉降缝每 10m 设置一道，墙顶 M10 砂浆抹面。治理前填埋坡体裂缝，并进行监测。为充分发挥挡土墙作用，保证挡土墙在使用期间的安全，应合理选线，尽量降低挡
