中国石油天然气股份有限公司西南油气田分
公司重庆市四川盆地东溪气田开采项目
矿山地质环境保护与土地复垦方案

申报单位：中国石油天然气股份有限公司
西南油气田分公司

编制单位：北京世联智融土地科技有限公司

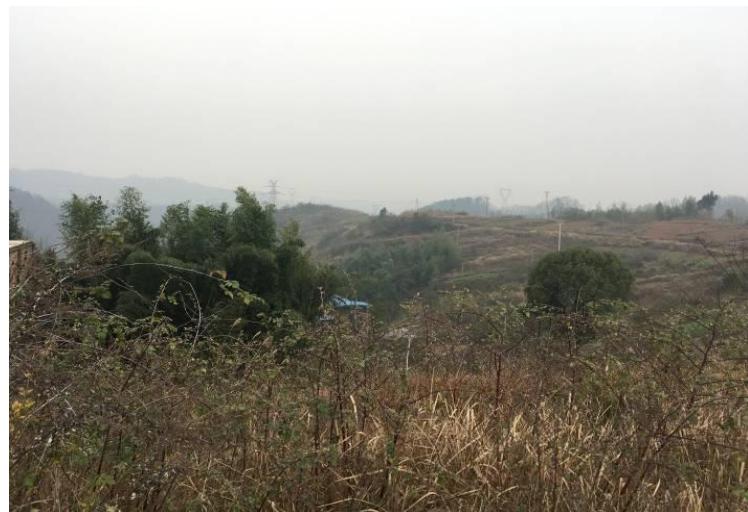
图 2-3 东溪气田地形地貌图

东溪区块地处四川盆地东南边缘与云贵高原东南结合部，介于华蓥山帚状山脉向南倾没、大娄山脉向北延伸之间。该区属喀斯特地貌，整体地势西南高，东北低，以山地、丘陵为主，山地占 67.6% ，境内最高海拔 1814m ，最低海拔 188m ，平均海拔 920m 。详见图2-3、2-4。

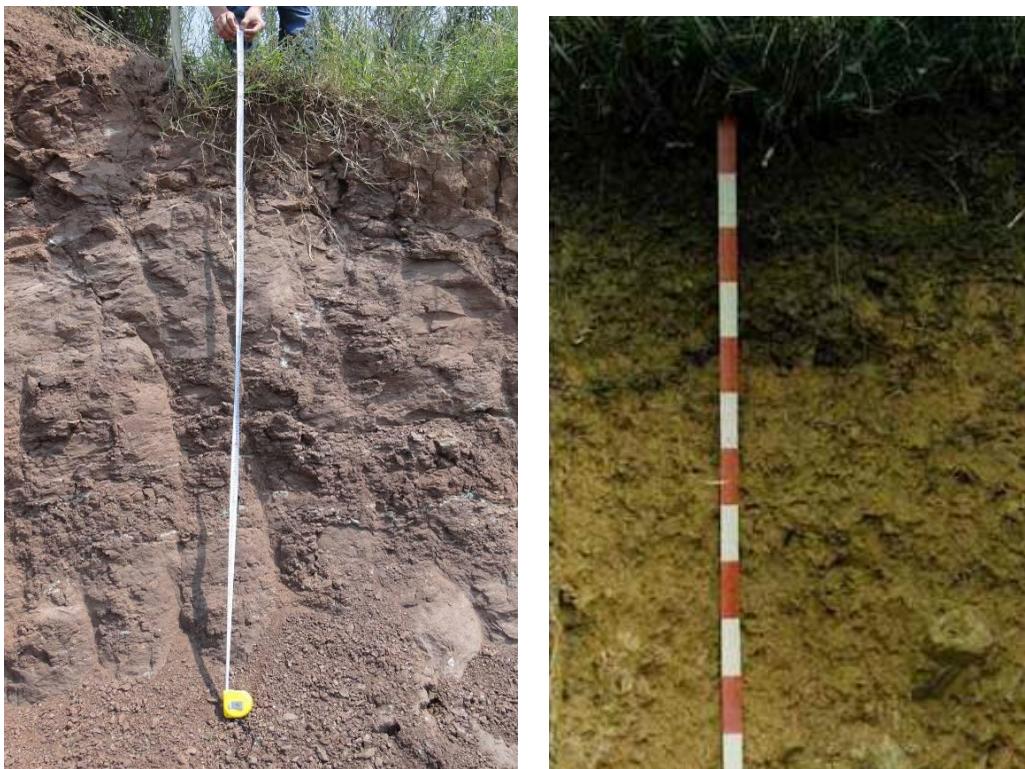
图 2-7 项目区典型土壤剖面图

黄壤属于地带性土壤，约占项目区面积的10.1%，分布于岩溶中、低山，古湖积盆地以及丘陵地带和长江及其大支流沿岸的三级阶地，一般在海拔1500米以下。母质类型比较复杂，各种母质在亚热带湿润气候和常绿针、阔叶混交林植被条件下，经富铝化、粘化黄化成土过程，土壤中出现游离铁水化，剖面呈黄、棕黄色，有铁锰锈斑，弱酸或中性，其黄化程度和下层粘粒淀积较黄棕壤、棕壤明显。气田区域内黄壤有黄壤、漂洗黄壤、粗骨黄壤3个亚类。项目区土壤剖面图见图2-7。

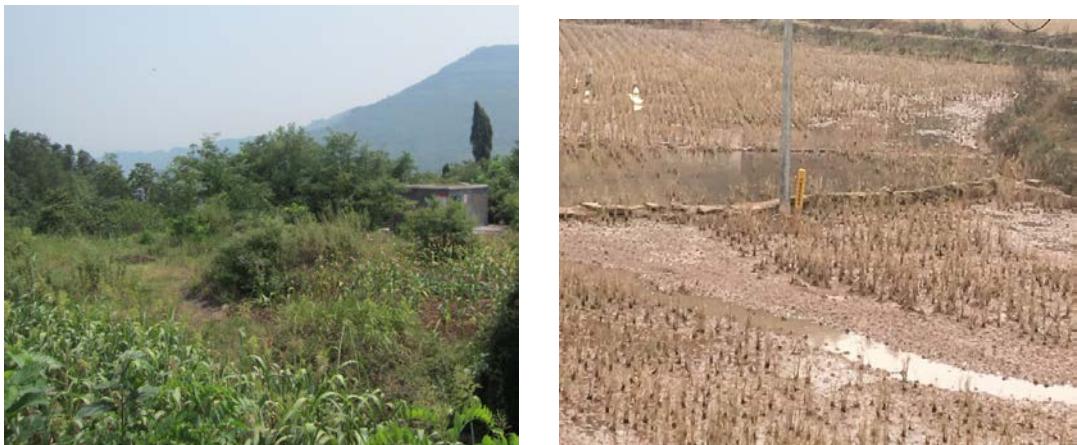
图 2-13 已复垦未验收临时用地

通过现场查看，农民已经在利用土地进行耕种，通过把复垦土地叠加到矿区土地利用现状图，可得出土地类型已经恢复为水田、旱地、有林地、其他林地、其他草地、建制镇以及村庄，复垦效果良好，和周边地类连成一片。复垦效果见图 2-13。

(a)东1井复垦临时用地 (b) 已复垦管线临时用地

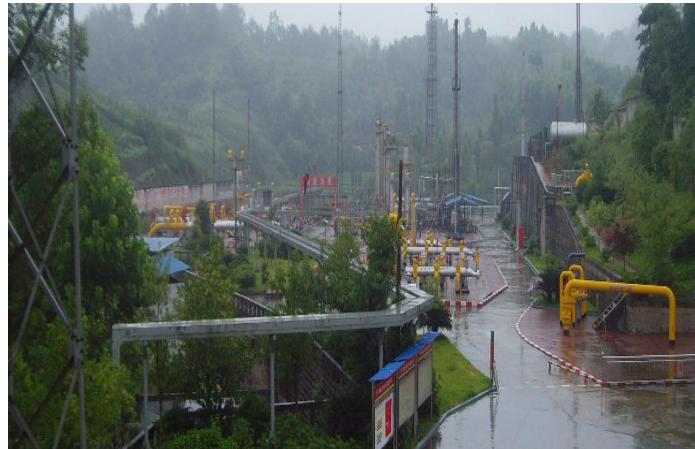
图 3-1 东 9 井（集气站）地形地貌

东 9 井(集气站)位于篆塘镇陶家村，海拔 400~600m，相对高差 50~100m，地貌类型属中丘地貌，场地内地势较平坦，所属区域为水田，井场内建设东 9 井及集气站，在调查过程中，未见滑移变形迹象，因此目前处于稳定状态；场地四周未露地层，上层大部分已被自然侵蚀，长满草，附近未见基岩出露；地下水类型以第四系松散层孔隙水为主。其典型地形地貌参见图 3-1。

该井场四周已做挡护措施，从现场调查来看，井场附近未见不良地质灾害现象，综上所述，东 9 井井场遭受地质灾害可能性小，地质灾害危险性小，地质灾害影响程度较轻。

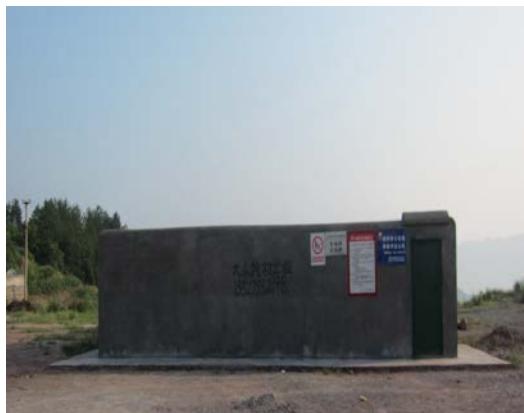
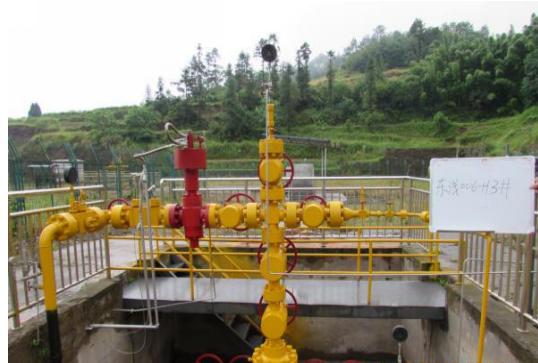
图 3-2 东浅 2、东浅 006-1-H3 地形地貌

东浅 2、东浅 006-1-H3 井位于篆塘镇渡沙村，海拔 350~500m，相对高差 50~100m，地貌类型属中丘地貌，场地内地势较平坦，地层以第四系全新统残坡积物为主，未见基岩出露，场地内及其周围杂草丛生，植被覆盖率较高；地下水类型以第四系松散层孔隙水为主。所属区域为水田，水田四周为农田。其典型地形地貌参见图 3-2。

井场所处区域地势平坦，地形坡度小于 5°，因此在工程修建中总体挖、填方量不大，主要为场地平场工作，根据现场调查情况，未见井场周围围墙等结构开裂、变形迹象，井场附近未见不良地质灾害现象，综上所述，关基井井场遭受地质灾害可能性小，地质灾害危险性小，地质灾害影响程度较轻。

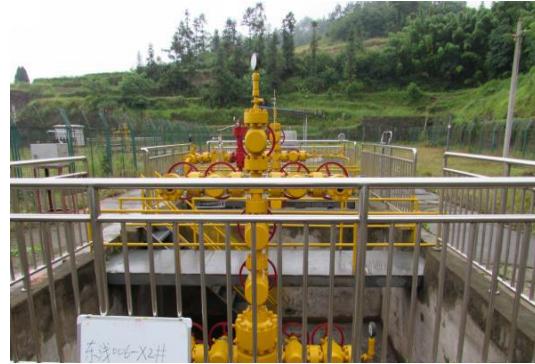
图 3-3 东浅 006-1-X1 井地形地貌

未见基岩出露，场地周围大部分已经被开垦为耕地，植被覆盖率较高；地下水类型以第四系松散层孔隙水为主。所属区域为旱地。其典型地形地貌参见图 3-3。

该井场原有区域地形平坦，因此在修建工程中无挖、填方工程，主要为场地平场工作，从现场调查来看，井场附近未见不良地质灾害现象，综上所述，东浅 006-1-X1 井井场遭受地质灾害可能性小，地质灾害危险性小，地质灾害影响程度较轻。

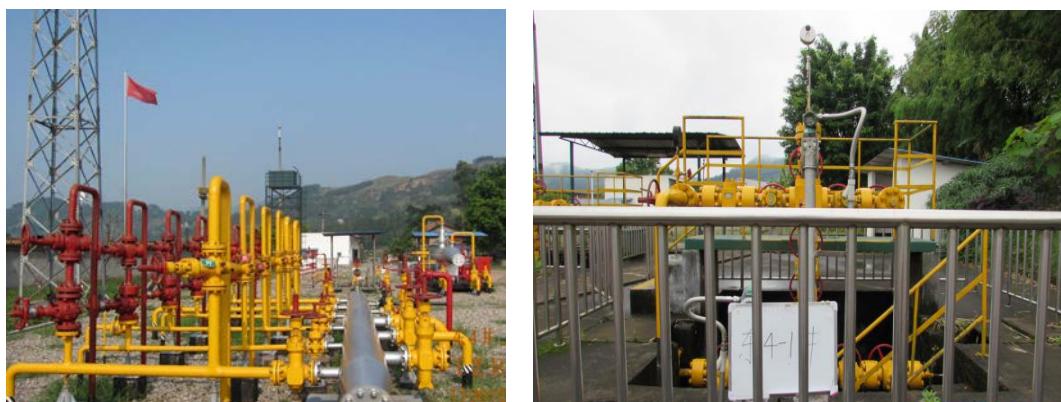
东 4 井（集气站）、东 4-1 井位于篆塘镇文胜村，海拔 250~450m，相对高差 50~150m，地貌类型属中丘地貌。场地内地势较平坦，地层以第四系全新统残坡积物为主，未见基岩出露，场地周围大部分已经被开垦为耕地，植被覆盖率较高；地下水类型以第四系松散层孔隙水为主。所属区域为旱地。其典型地形地貌参见图 3-4。

该井场原有区域地形平坦，因此在修建工程中无挖、填方工程，主要为场地平场工作，从现场调查来看，井场附近未见不良地质灾害现象，综上所述，东 4 井（集气站）、东 4-1 井井场遭受地质灾害可能性小，地质灾害危险性小，地质灾害影响程度较轻。

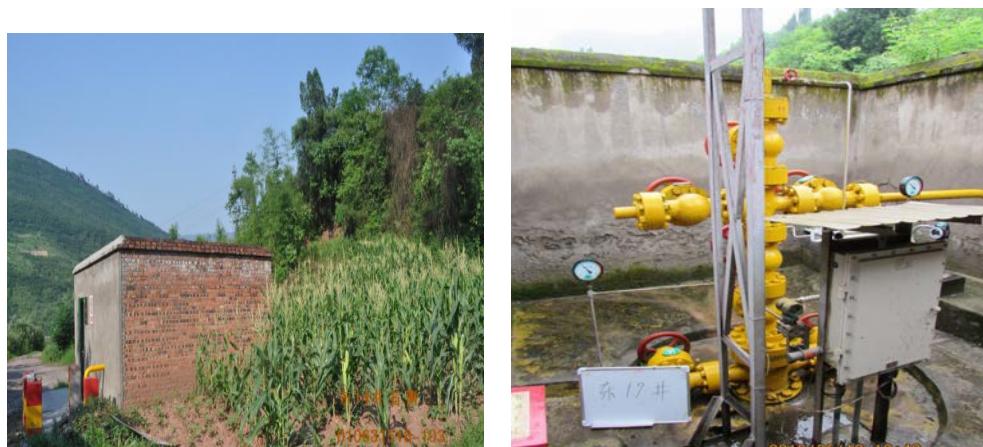
东 14 井、东 19 井位于篆塘镇陶家村，海拔 600~700m，相对高差 50~150m，地貌类型属中丘地貌。东 14 井在斜坡平缓地段修建，因此场地内地势较平坦，井场东侧为一自然斜坡，坡度约 30°，在调查过程中，未见滑移变形迹象，因此该斜坡目前处于稳定状态。东 19 井四周有围墙挡护，亦未发现滑移变形迹象。其典型地形地貌参见图 3-5。

东 14 井、东 19 井井场所处区域地势较平坦，地形坡度小于 10°，井场修建过程中无挖方、填方工程，根据现场调查情况，未见井场周围围墙等结构开裂、变形迹象，附近未见不良地质灾害现象，综上所述，东 14 井、东 19 井遭受地质灾害可能性小，地质灾害危险性小，地质灾害影响程度较轻。

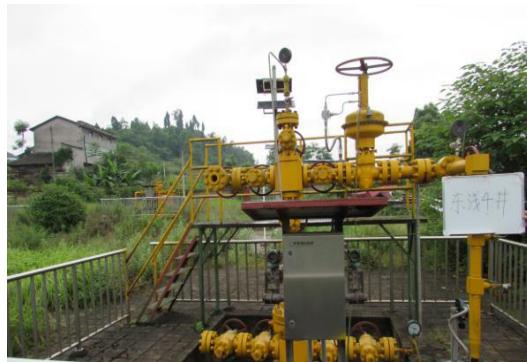
图 3-6 东浅 4 井地形地貌

未见基岩出露，场地周围植被覆盖率较高；地下水类型以第四系松散层孔隙水为主。所属区域为有林地。其典型地形地貌参见图 3-6。

该井场原有区域地形平坦，因此在修建工程中无挖、填方工程，主要为场地平场工作，从现场调查来看，井场附近未见不良地质灾害现象，综上所述，东浅 4 井井场遭受地质灾害可能性小，地质灾害危险性小，地质灾害影响程度较轻。

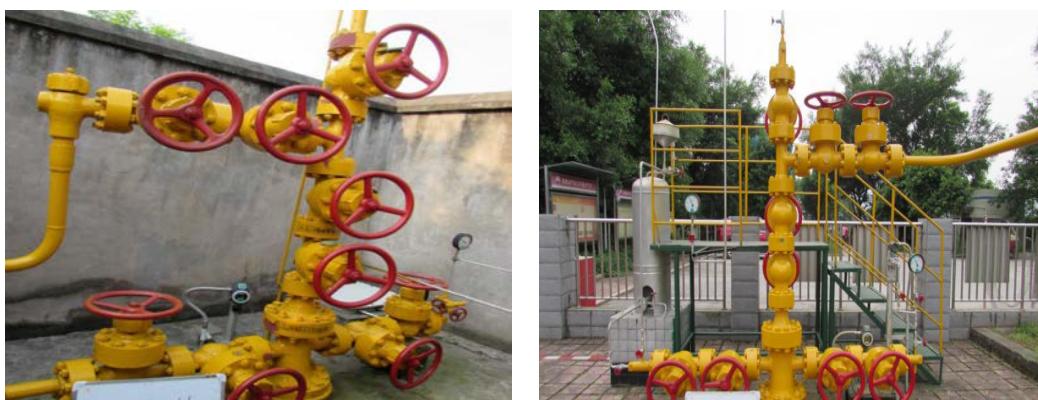
东 7 井（集气站）、东 1 井位于篆塘镇陶家村，海拔 300~500m，相对高差 50~150m，地貌类型属中丘地貌。场地内地势较平坦，地层以第四系全新统残坡积物为主，未见基岩出露，场地周围植被覆盖率较高；地下水类型以第四系松散层孔隙水为主。所属区域为有林地。其典型地形地貌参见图 3-7。

该井场原有区域地形平坦，因此在修建工程中无挖、填方工程，主要为场地平场工作，从现场调查来看，井场附近未见不良地质灾害现象，综上所述，东 7 井（集气站）、东 1 井井场遭受地质灾害可能性小，地质灾害危险性小，地质灾害影响程度较轻。

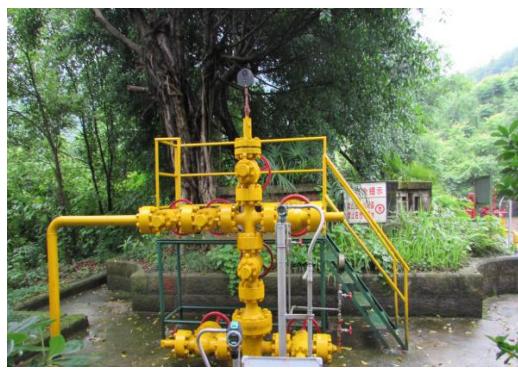
图 3-8 东 11 井地形地貌

东 11 井位于篆塘镇陶家村，海拔 300~400m，相对高差 50~150m，地貌类型属中丘地貌。场地在平缓地段修建，因此场地内地势较平坦，在调查过程中，井场范围内周边的场地平缓，无滑坡等地质情况。其典型地形地貌参见图 3-8。

井场所处区域地势平坦，地形坡度小于 5°，井场修建过程中无挖方、填方工程，根据现场调查情况，未见井场周围围墙等结构开裂、变形迹象，附近未见不良地质灾害现象，综上所述，东 11 井场遭受地质灾害可能性小，地质灾害危险性小，地质灾害影响程度较轻。

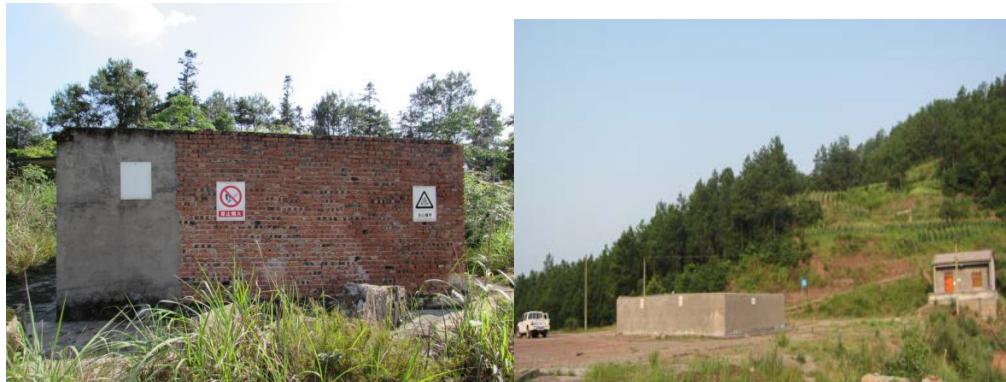
东浅 3 井、东浅 006-1-X2 井位于篆塘镇陶家村，海拔 420~600m，相对高差 50~150m，地貌类型属中丘地貌。场地内地势较平坦，地层以第四系全新统残坡积物为主，未见基岩出露，场地周围植被覆盖率较高；地下水类型以第四系松散层孔隙水为主。所属区域为水田。其典型地形地貌参见图 3-9。

该井场原有区域地形平坦，因此在修建工程中无挖、填方工程，主要为场地平场工作，从现场调查来看，井场附近未见不良地质灾害现象，综上所述，东浅 3 井、东浅 006-1-X2 井井场遭受地质灾害可能性小，地质灾害危险性小，地质灾害影响程度较轻。

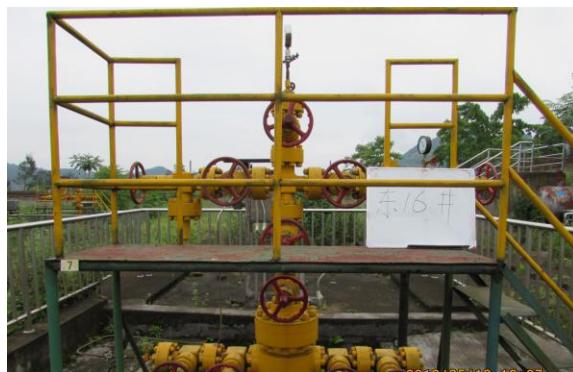
图 3-10 东 16 井地形地貌

东 16 井位于篆塘镇白坪村，海拔 500~700m，相对高差 50~100m，地貌类型属中丘地貌。场地在平缓地段修建，因此场地内地势较平坦，在调查过程中，井场范围内周边的场地平缓，无滑坡等地质情况。其典型地形地貌参见图 3-10。

井场所处区域地势平坦，地形坡度小于 5°，井场修建过程中无挖方、填方工程，根据现场调查情况，未见井场周围围墙等结构开裂、变形迹象，附近未见不良地质灾害现象，综上所述，东 16 井井场遭受地质灾害可能性小，地质灾害危险性小，地质灾害影响程度较轻。

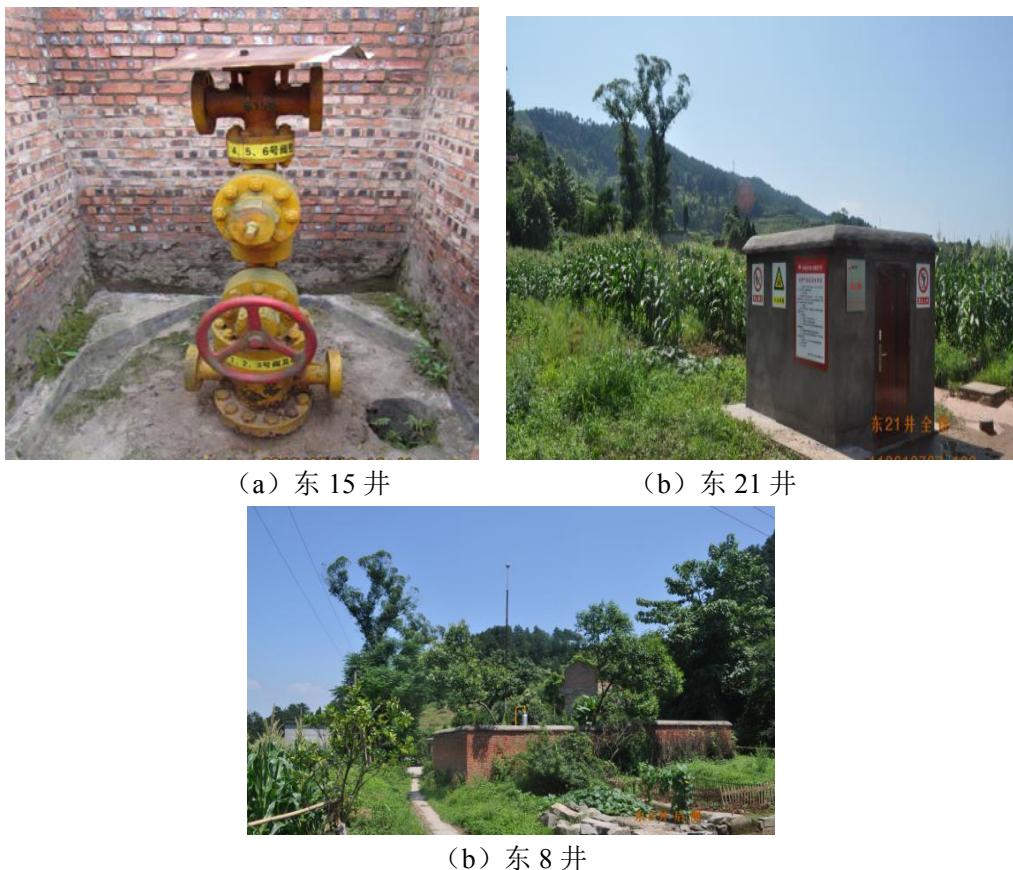
图 3-11 东 15 井、东 21 井、东 8 井地形地貌

东 15 井、东 21 井、东 8 井位于篆塘镇联合村，海拔 300~600m，相对高差 50~150m，地貌类型属中丘地貌。场地内地势较平坦，地层以第四系全新统残坡积物为主，未见基岩出露，场地周围植被覆盖率较高；地下水类型以第四系松散层孔隙水为主。所属区域为旱地。其典型地形地貌参见图 3-11。

该井场原有区域地形平坦，因此在修建工程中无挖、填方工程，主要为场地平场工作，东 15 井、东 21 井、东 8 井均有围墙挡护，从现场调查来看，井场附近未见不良地质灾害现象，综上所述，东 15 井、东 21 井、东 8 井井场遭受地质灾害可能性小，地质灾害危险性小，地质灾害影响程度较轻。

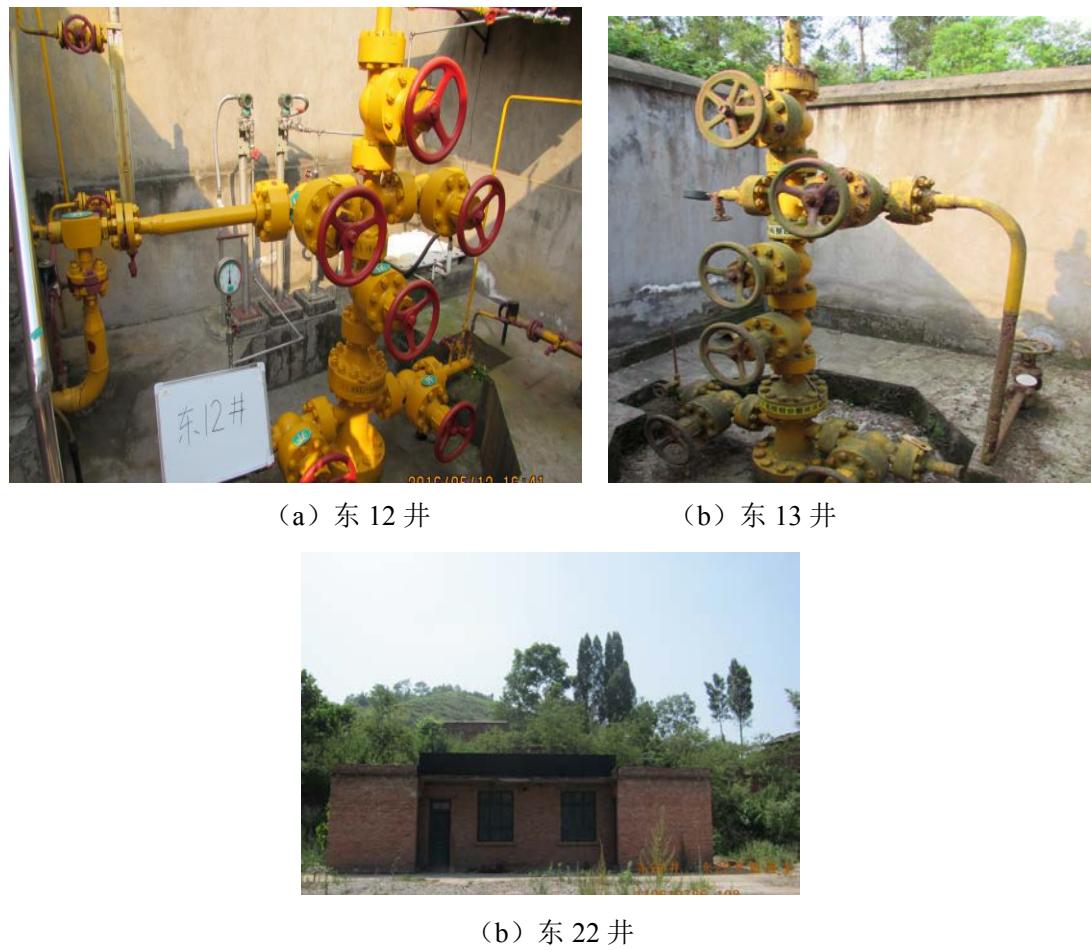
图 3-12 东 12 井、东 13 井、东 22 井地形地貌

东 12 井、东 13 井、东 22 井位于篆塘镇陶家村，海拔 400~800m，相对高差 50~100m，地貌类型属中丘地貌。场地内地势较平坦，地层以第四系全新统残坡积物为主，未见基岩出露，场地周围植被覆盖率较高；地下水类型以第四系松散层孔隙水为主。所属区域为旱地。其典型地形地貌参见图 3-12。

该井场原有区域地形平坦，因此在修建工程中无挖、填方工程，主要为场地平场工作，东 12 井、东 13 井、东 22 井均有围墙挡护，从现场调查来看，井场附近未见不良地质灾害现象，综上所述，东 12 井、东 13 井、东 22 井井场遭受地质灾害可能性小，地质灾害危险性小，地质灾害影响程度较轻。

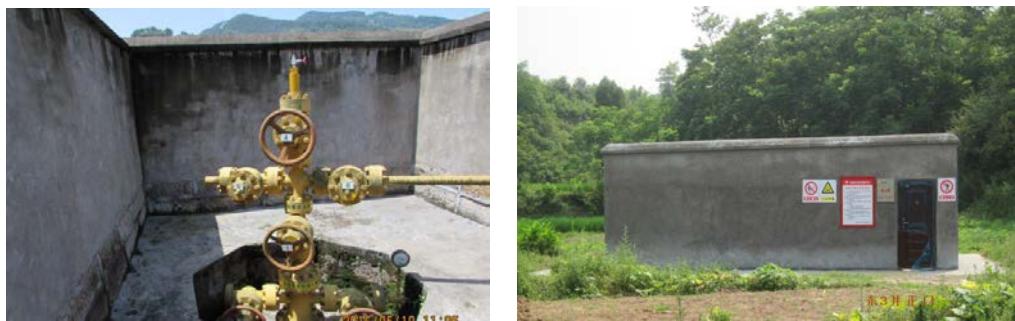
图 3-13 东 10 井、东 3 井地形地貌

东 10 井、东 3 井位于篆塘镇珠滩村，海拔 250~400m，相对高差 50~70m，地貌类型属中丘地貌。场地内地势较平坦，地层以第四系全新统残坡积物为主，未见基岩出露，场地周围植被覆盖率较高；地下水类型以第四系松散层孔隙水为主。所属区域为旱地。其典型地形地貌参见图 3-13。

该井场原有区域地形平坦，因此在修建工程中无挖、填方工程，主要为场地平场工作，东 10 井、东 3 井均有围墙挡护，从现场调查来看，井场附近未见不良地质灾害现象，综上所述，东 10 井、东 3 井井场遭受地质灾害可能性小，地质灾害危险性小，地质灾害影响程度较轻。

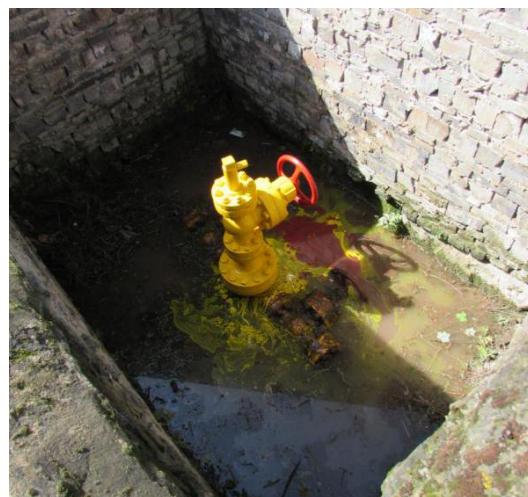
图 3-14 东 17 井地形地貌

东 17 井位于篆塘镇珠滩村，海拔 500~650m，相对高差 50~100m，地貌类型属中丘地貌，场地内地势较平坦，地层以第四系全新统残坡积物为主，未见基岩出露，场地周围植被覆盖率较高；地下水类型以第四系松散层孔隙水为主。所属区域为有林地。其典型地形地貌参见图 3-14。

该井场原有区域地形平坦，因此在修建工程中无挖、填方工程，主要为场地平场工作，从现场调查来看，井场附近未见不良地质灾害现象，综上所述，东 17 井井场遭受地质灾害可能性小，地质灾害危险性小，地质灾害影响程度较轻。

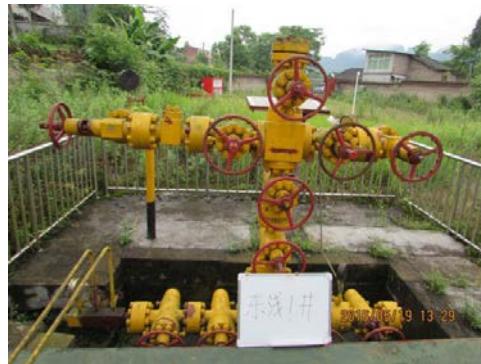
图 3-15 东浅 1 井地形地貌

东浅 1 井位于篆塘镇白坪村，海拔 300~500m，相对高差 50~150m，地貌类型属中丘地貌。场地内地势较平坦，地层以第四系全新统残坡积物为主，未见基岩出露，场地周围植被覆盖率较高；地下水类型以第四系松散层孔隙水为主。所属区域为有林地。其典型地形地貌参见图 3-15。

该井场原有区域地形平坦，因此在修建工程中无挖、填方工程，主要为场地平场工作，从现场调查来看，井场附近未见不良地质灾害现象，综上所述，东浅1井井场遭受地质灾害可能性小，地质灾害危险性小，地质灾害影响程度较轻。

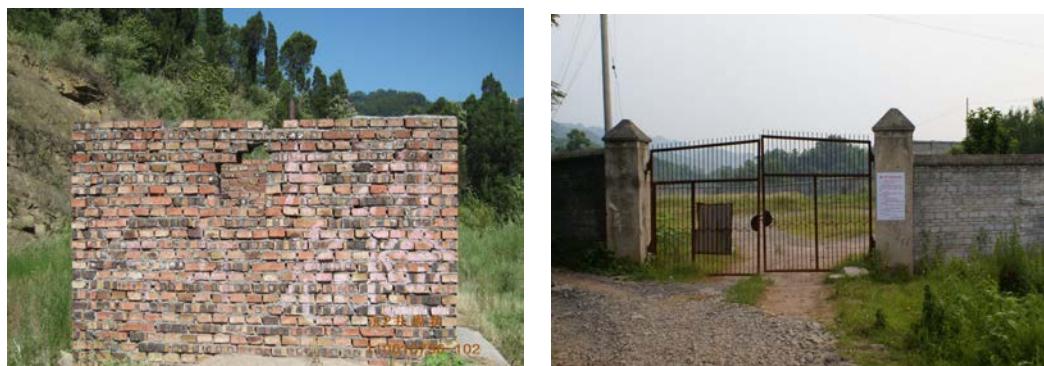
东 2 井、东浅 7 井位于篆塘镇陶家村，海拔 400~600m，相对高差 50~100m，地貌类型属中丘地貌，所属区域为林地，东 2 西侧处为一自然斜坡，坡度约 45°，植被覆盖率高，岩层稳定性好，在调查过程中，未见滑移变形迹象，因此目前处于稳定状态；东浅 7 井场地内地势较平坦，场地内大部分已被自然侵蚀，长满草，附近未见基岩出露；地下水类型以第四系松散层孔隙水为主。其典型地形地貌参见图 3-16。

东 2 井、东浅 7 井从现场调查来看，井场附近未见不良地质灾害现象，综上所述，东 2 井、东浅 7 井井场遭受地质灾害可能性小，地质灾害危险性小，地质灾害影响程度较轻。

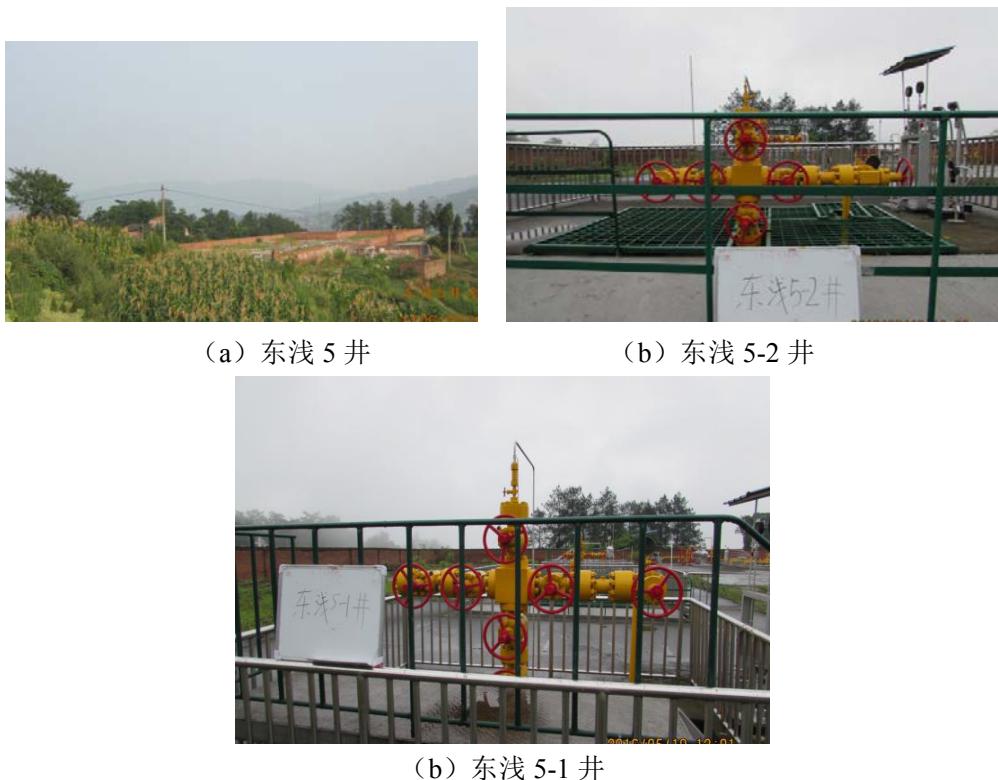
图 3-17 东浅 5 井、东浅 5-2 井、东浅 5-1 井地形地貌

东浅 5 井、东浅 5-2 井、东浅 5-1 井位于篆塘镇文峰村，海拔 250~300m，相对高差 20~50m，地貌类型属中丘地貌。场地内地势较平坦，地层以第四系全新统残坡积物为主，未见基岩出露，场地周围植被覆盖率较高；地下水类型以第四系松散层孔隙水为主。所属区域为建制镇。其典型地形地貌参见图 3-17。

该井场原有区域地形平坦，因此在修建工程中无挖、填方工程，主要为场地平场工作，东浅 5 井、东浅 5-2 井、东浅 5-1 井均有围墙挡护，从现场调查来看，井场附近未见不良地质灾害现象，综上所述，东浅 5 井、东浅 5-2 井、东浅 5-1 井井场遭受地质灾害可能性小，地质灾害危险性小，地质灾害影响程度较轻。

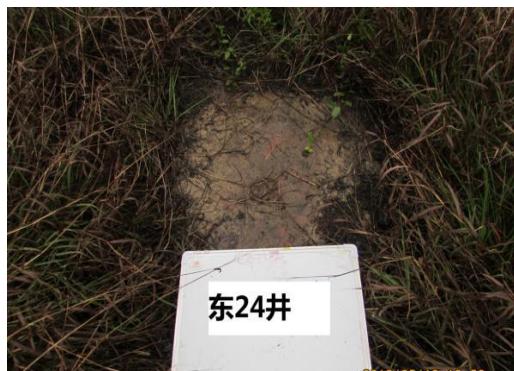
图 3-18 东 24 井地形地貌

该井场原有区域地形平坦，因此在修建工程中无挖、填方工程，主要为场地平场工作，从现场调查来看，井场附近未见不良地质灾害现象，综上所述，

东 24 井井场遭受地质灾害可能性小，地质灾害危险性小，地质灾害影响程度较轻。

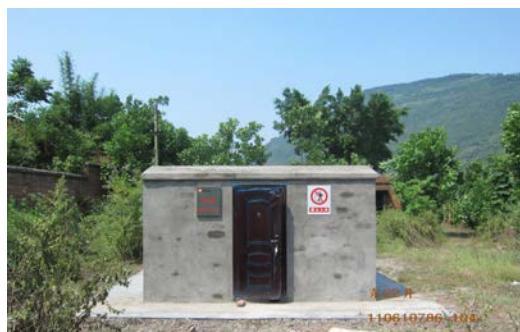
图 3-19 东 20 井地形地貌

东 20 井位于篆塘镇陶家村，海拔 240~400m，相对高差 50~100m，地貌类型属中丘地貌。场地内地势较平坦，地层以第四系全新统残坡积物为主，未见基岩出露，场地周围植被覆盖率较高；地下水类型以第四系松散层孔隙水为主。所属区域为有林地。其典型地形地貌参见图 3-19。

该井场原有区域地形平坦，因此在修建工程中无挖、填方工程，主要为场地平场工作，从现场调查来看，井场四周为围挡，井场附近未见不良地质灾害现象，综上所述，东 24 井井场遭受地质灾害可能性小，地质灾害危险性小，地质灾害影响程度较轻。

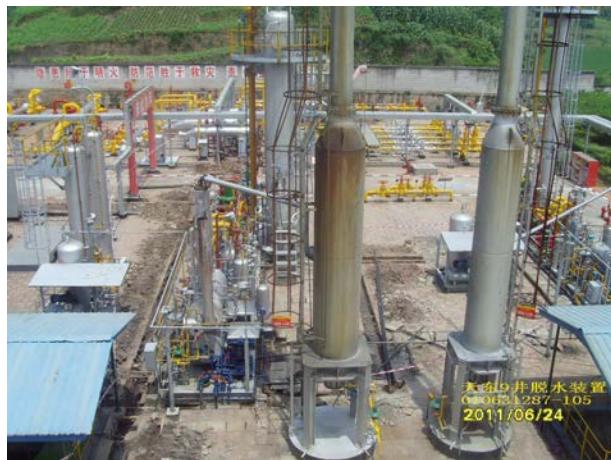
图 3-20 东 9 阀室地形地貌

东 9 阀室位于篆塘镇联合村，东 9 阀室四周均为耕地。地貌类型属高丘地貌。场地位于斜坡平缓地段；出露地层以第四系全新统残坡积物为主，未见基岩出露；地下水类型以第四系松散层孔隙水为主。该评估单元处地质灾害规模小，发生可能性小，不会影响到分散性居民及一般性小规模建筑设施，不会造成直接经济损失，根据《矿山地质环境保护与恢复治理方案编制规范》

(DZ/T0223-2011) 表 C.1, 东 9 阀室遭受地质灾害可能性小, 地质灾害危险性小, 地质灾害影响程度为较轻, 其地形地貌照片见图 3-20。

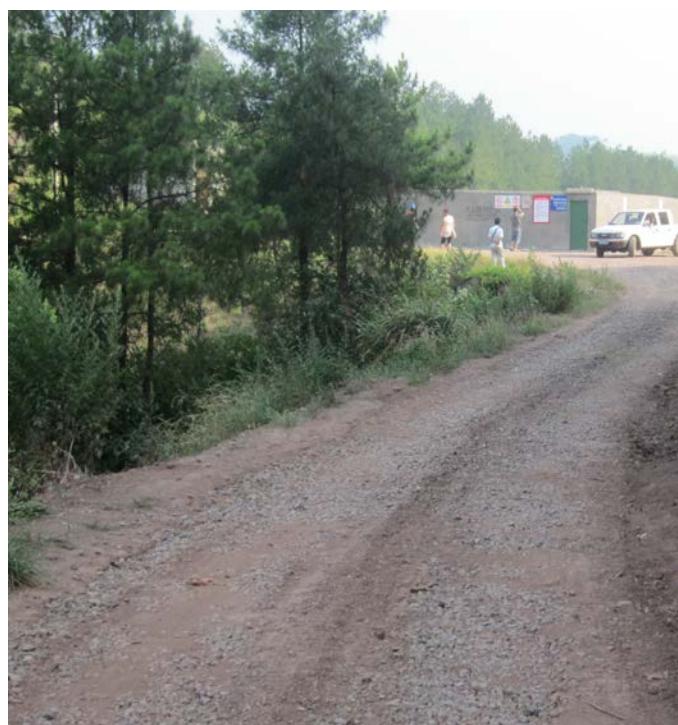
图 3-21 道路地形地貌

对评估区内各进场道路进行调查, 通井路 28.34km, 占地面积为 17.0hm², 大部分已采用混凝土路面, 未见变形破坏迹象, 进场道路旁的陡坎、陡坡均采取了放坡、浆砌等护坡措施, 未见垮塌变形, 进场道路及周边地质灾害不发育。

综合评估, 场区内进场道路遭受地质灾害可能性较小, 地质灾害的危险性小, 地质灾害影响程度较轻。

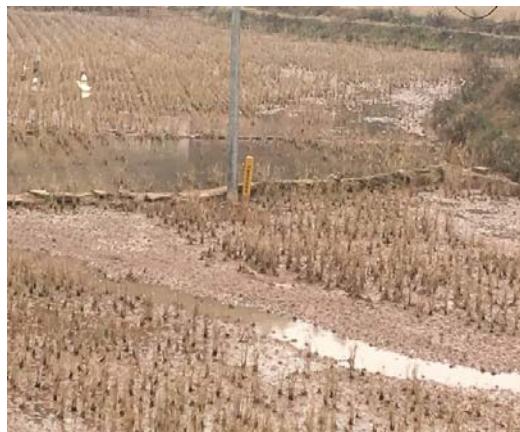
图 3-22 管线地形地貌

至 2018 年，已建成地面集输气管线共 33.67km，地面集输气管线能够正常运行。管线以埋设为主，埋设深度一般为 0.3m~0.5m，根据多年多条管道管沟施工统计，一般管沟最大开挖深度约 0.3m。

综合评估，区内集输气管线防护结构稳定性好，无变形破坏迹象，遭受地质灾害可能性较小，地质灾害的危险性小，地质灾害影响程度较轻。

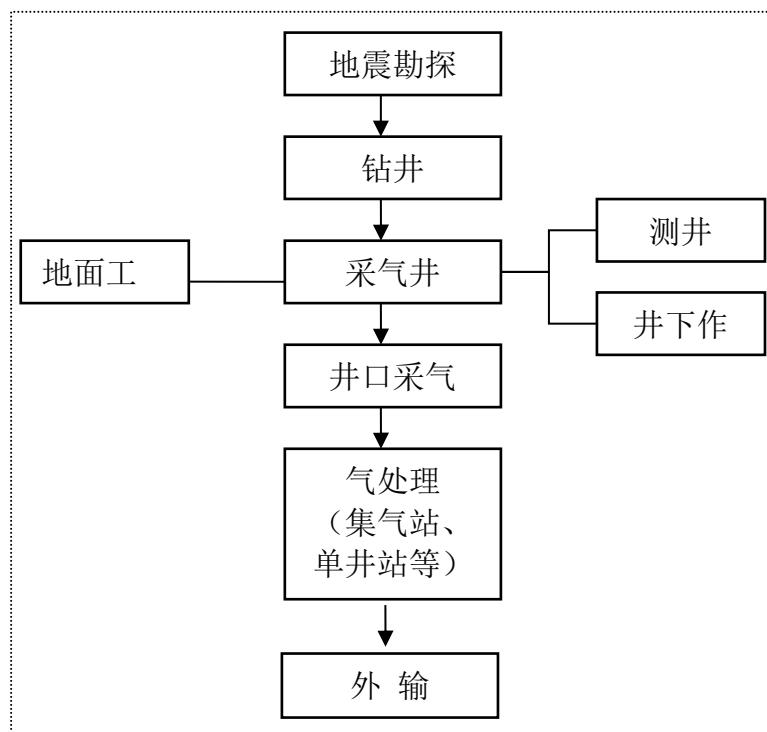
图 3-23 东溪气田生产工艺流程图

气田勘探项目是一项从地下到地面，包括多种学科的复杂工艺系统流程，主要生产工艺过程有地质调查、地质勘探、钻井、井下作业、完井、污水处理以及供排水、供电、道路建设等。项目生产工艺流程见图3-23。

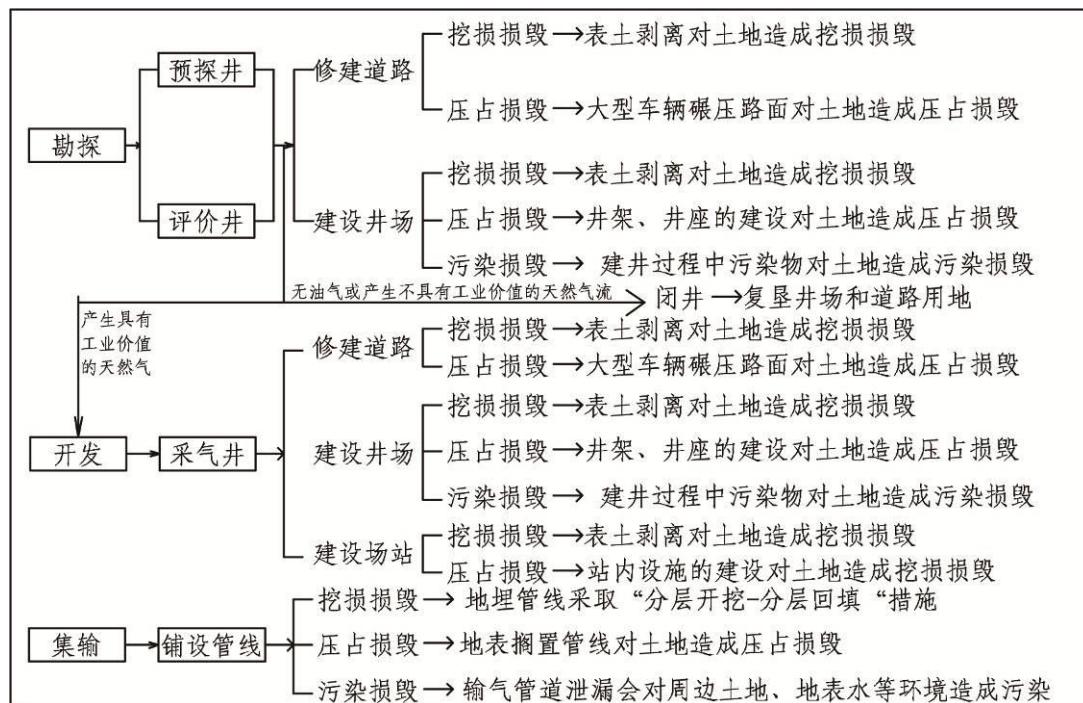
图 3-24 东溪气田土地损毁环节示意图

本项目土地损毁环节包括前期勘探时井场、道路、管线和场站的建设，气田开发时井场、道路、场站的建设以及管线的铺设等。土地损毁形式以挖损、压占为主。如图 3-24。

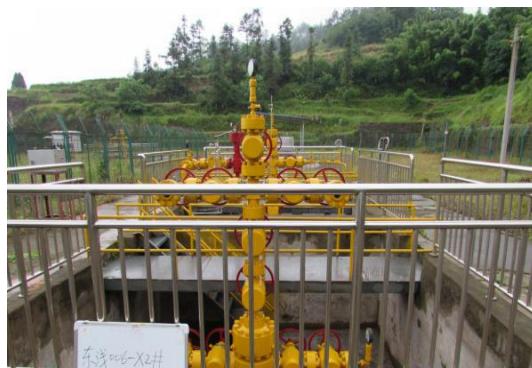
图 3-25 采气井

每个井场都建设有一个作业平台，为井场的主体部分，主要用于摆放采气井、配套设施等常规井下作业用地。东溪气田已建各类井场 32 座，作业平台共计损毁土地 7.22hm^2 。

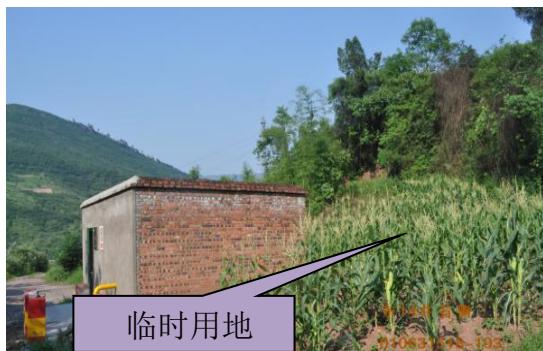
图 3-26 临时用地复垦效果图

因东溪气田勘探开发年限较早（1955 年-2011 年），气田并没有针对井场临时用地进行复垦，但当地农民已对其进行耕种多年，经现场勘查，耕作效果良好，东溪气田临时用地纳入监测管护范围。东溪气田临时用地面积为 1.44hm^2 。

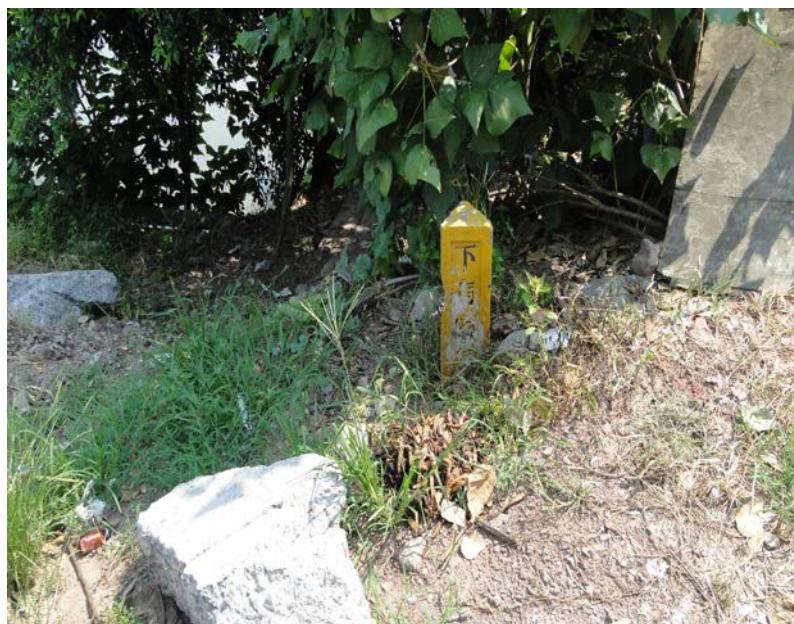
图 3-27 管线用地

通过咨询建设方，东溪气田已建管线管沟开挖长度为 33.67km。管线均采用地埋式，管线埋深 0.5m。通过计算，各类管线共计损毁土地 22.14hm²。损毁地类为水田、旱地、有林地、灌木林地、其他林地、建制镇、村庄。

管线在开挖时采取表土分层排放的方式，管线安装完成后，分层回填开挖土方，表土层位于最上方。管线穿过公路用地、农村道路时，均采取了相应预防控制措施。同时，埋设管线沿线每隔一段距离做了提示标记，防止损毁管线。敷设管线见图 3-27。

通过现场勘察、测量以及向建设单位咨询，管线铺设后，即对损毁土地进行复垦，除损毁林地部分复垦为草地外，其余损毁地类均复垦为原土地利用类型，即水田、旱地、其他草地、建制镇、村庄。目前已复垦部分恢复良好，但未进行验收，故将这部分土地面积计入本方案复垦责任范围，进行监测管护措施。
