云南滇东雨汪能源有限公司
雨汪煤矿
矿山地质环境保护与土地复垦方案

云南滇东雨汪能源有限公司
2019年3月

编制单位：中煤科工集团西安研究院有限公司

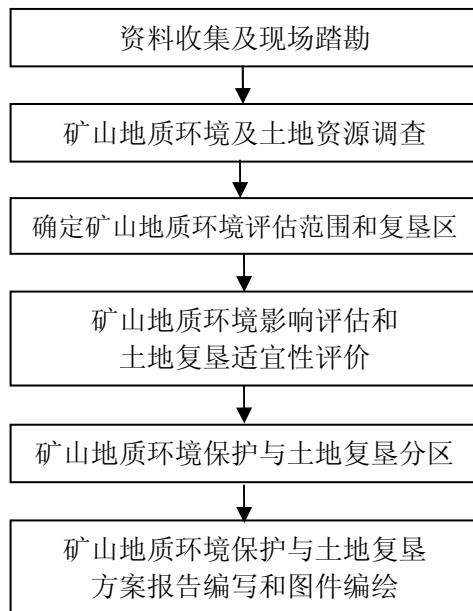
图 0.5-1 工作程序框图

在资料收集及现场踏勘的基础上，进行矿山地质环境与土地资源利用现状调查；根据调查结果及开采设计方案，进行矿山地质环境影响现状评估、预测评估及土地损毁情况预测；然后进行土地复垦适宜性评价，确定评估范围及复垦目标、划分评估级别及复垦责任范围；在此基础上，进行矿山地质环境保护与土地复垦分区，制定工作措施和工作部署，提出矿山地质环境与土地复垦治理工程，制定监测方案并进行工程设计、工程量测算，最后进行经费估算和效益分析。

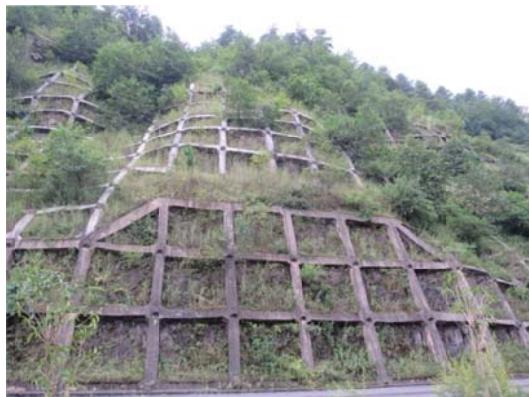
照片 2.6-13 富江公路边坡治理（镜向 SW）

野外调查富江公路沿线高陡边坡发育，已采用清理危岩、网格锚固措施进行了治理，见照片 2.6-13~2.6-14。

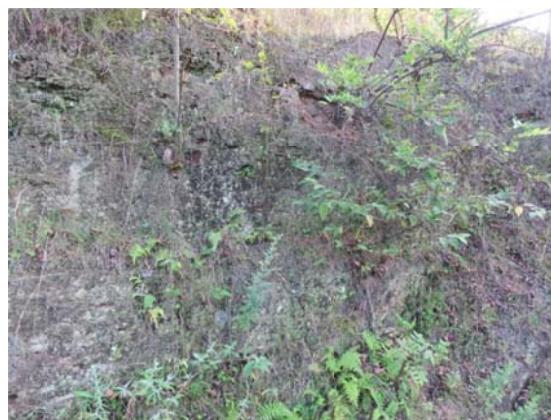
照片 2.6-15 松毛林水库岩体植被（镜向 SW）

本区为典型喀斯特岩溶地貌，岩多土少。但评估区降雨量大，植被覆盖度较高，草本、苗木的成活率较高，即使陡峭岩壁上仍然有小灌木生长，见照片 2.6-15~2.6-20。

- 1、植被成活率高，岩体裂隙处灌草生长良好，因此地势陡峭处的林草地土地复垦中主要以自然恢复为主。
- 2、评估区取土困难，尽量保存、利用好剥离表土。
- 3、排矸场按照“边剥离、边排矸、边回覆”的方式复垦。
- 4、本矿开采 2 层煤，因此塌陷裂缝首次充填后，重复开采扰动后裂缝会重新出现，需进行多次充填治理。
- 5、加强对沉陷损毁土地的监测，施行免耕、深松等方式改善土壤容重及土壤硬度，增加土壤蓄水量，提高土地生产力水平。
