内蒙古玉龙矿业股份有限公司西乌珠穆
沁旗花敖包特银铅矿
矿山地质环境保护与土地复垦方案

内蒙古玉龙矿业股份有限公司
二〇一八年十二月

编制单位： 内蒙古新创环境科技有限公司

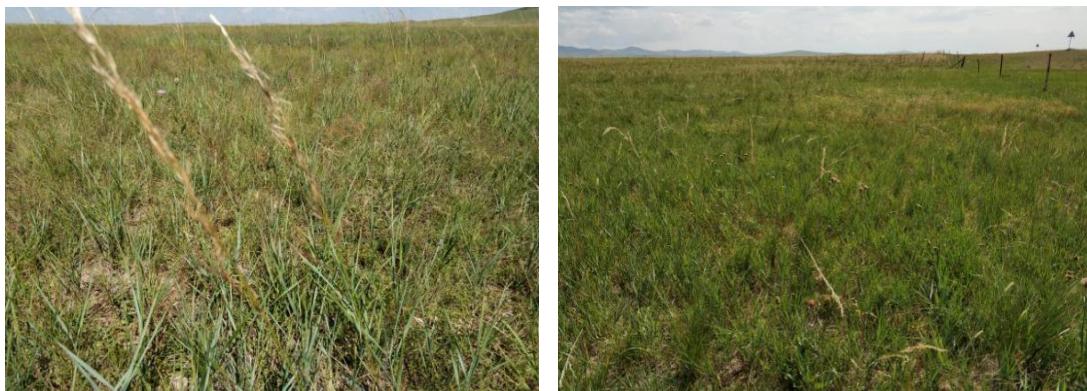
照片 2-2 矿区植被

矿区范围内的典型草原植被组成主要为大针茅群落，该群落以大针茅+羊草群落，大针茅+糙隐子草群落为主要群落类型，其建群种为大针茅，其它主要优

优势种及伴生种有羊草、糙隐子草、冰草、阿尔泰狗娃花、早熟禾、扁蓿豆、寸草苔等。植被覆盖度约为 60% 左右。矿区植被照片见照片 2-2。
